# Y NEUADD, LLANON, CEREDIGION, COFNOD O'R ADEILAD A'R CLODDIAD ARCHAEOLEGOL CYMUNEDOL

## CYFROL I

RHIF YR ADRODDIAD. 2013/57  
RHIF Y PROSIECT. 105803

Medi 2013

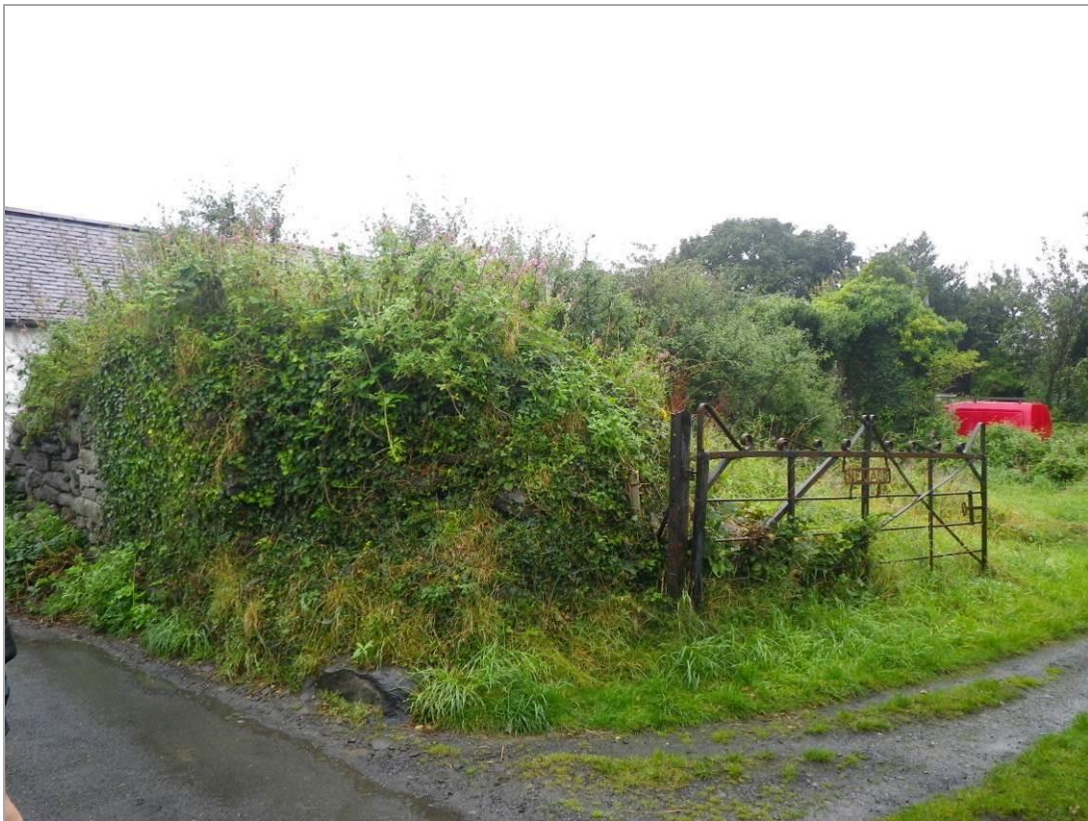
**Llun 1:** Golwg o adfeilion y Neuadd wedi'u gorchuddio â thyfiant yn 2013 o Heol Non.

- 2.2.1 Ar ddechrau 2013 roedd llawer o llystyfiant dros yr adfeilion ac roedd yn anodd iawn asesu cyflwr y gwaith maen (Llun 1).
- 2.2.2 Roedd coed bach a llwyni yn tyfu allan o'r waliau ac roedd iorwg yn gorchuddio'r rhan fwyaf o'r gwaith maen (Llun 2).

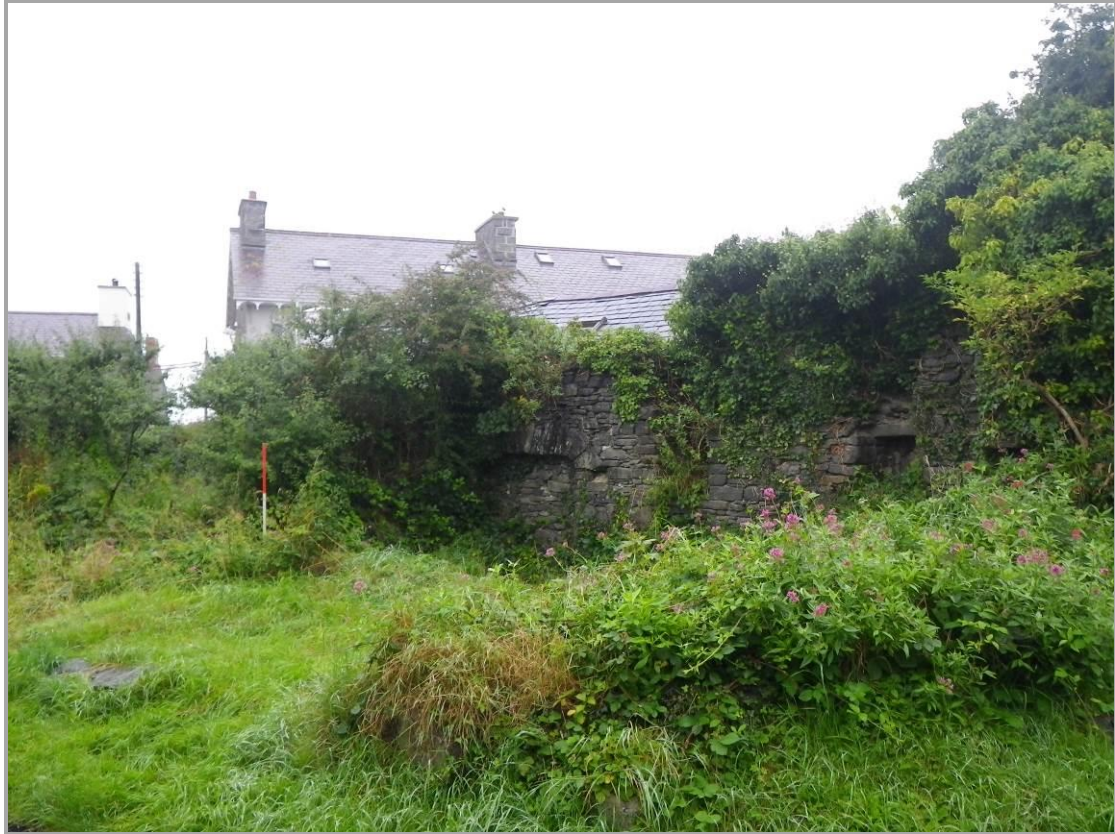
**Llun 2:** *Golwg o adfeilion y Neuadd yn gynnar yn 2013 yn edrych tua'r de-orllewin.*

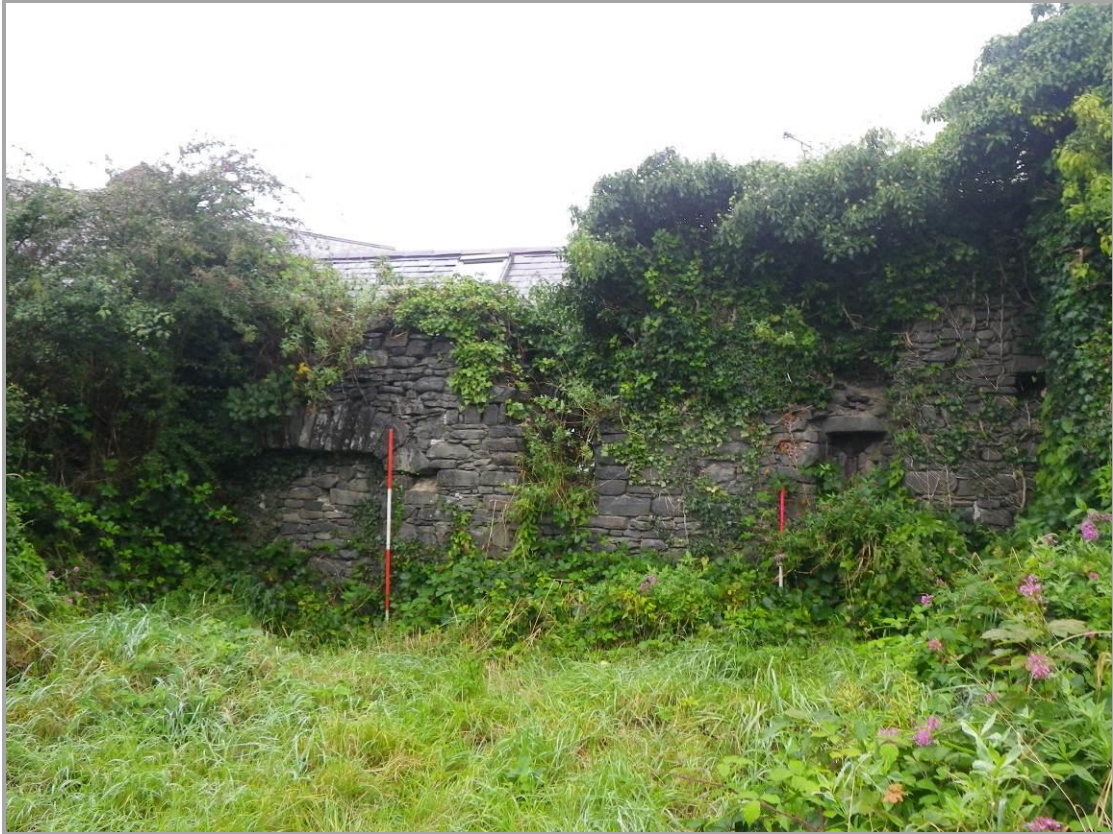
**Llun 3:** uchod. Golwg o adfeilion wal ogleddol y Neuadd yn 2013, yn dangos y lle tân wedi'i flocio i'r chwith ac i'r dde o'r polyn unioni 1m byrrach mae'r ffenestr sbiae is.

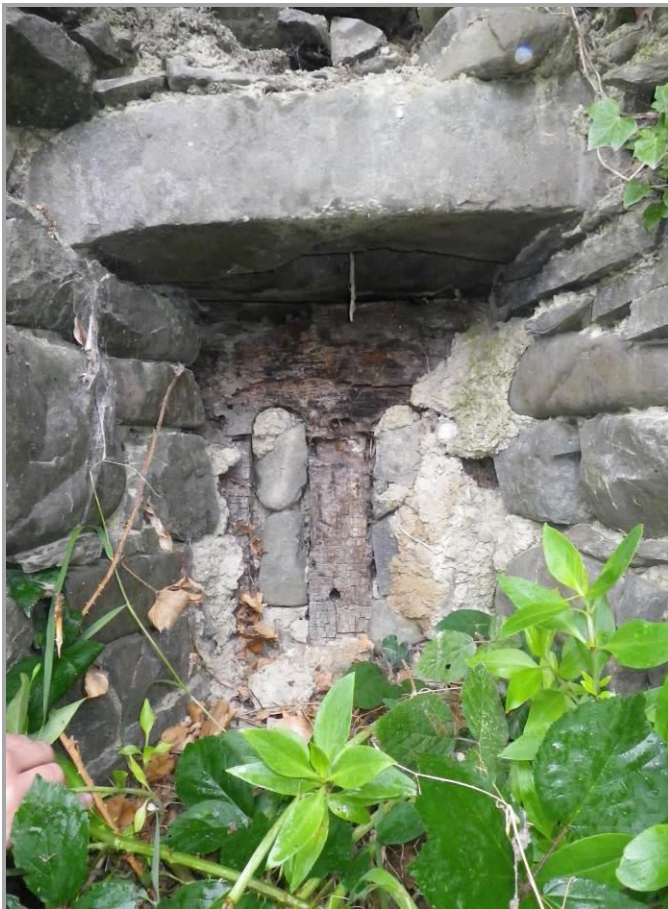
**Llun 4:** isod. Manylion y ffenestr sbiae yn y wal ogleddol, yn dangos y ffrâm ffenestr bren fewnosodedig a gafodd ei llenwi yn ystod y blynyddoedd diweddarach gan gerrig blocio.

- 2.2.3 Nid oedd llinell y wal ddeheuol i'w gweld oherwydd ei bod wedi'i gorchuddio gan orlwyth a llystyfiant.
- 2.2.4 Roedd yn amlwg bod y llystyfiant yn cuddio faint o orlwyth oedd wedi casglu ar y safle. Roedd hyn i'w weld yn fwy tuag ochr orllewinol y tu mewn i'r adeilad.
- 2.2.5 Roedd rhai nodweddion pensaernïol i'w gweld, gan gynnwys y lle tân ochrol wedi'i flocio (Llun 3).
- 2.2.6 Roedd ffenestr sbïae is wedi'i darganfod tuag at gornel ogledd-ddwyreiniol y Neuadd yn y wal ogleddol hefyd i'w gweld. Yn rhyfedd ddigon roedd y ffrâm ffenestr bren fewnosodedig wedi goroesi (Llun 4).

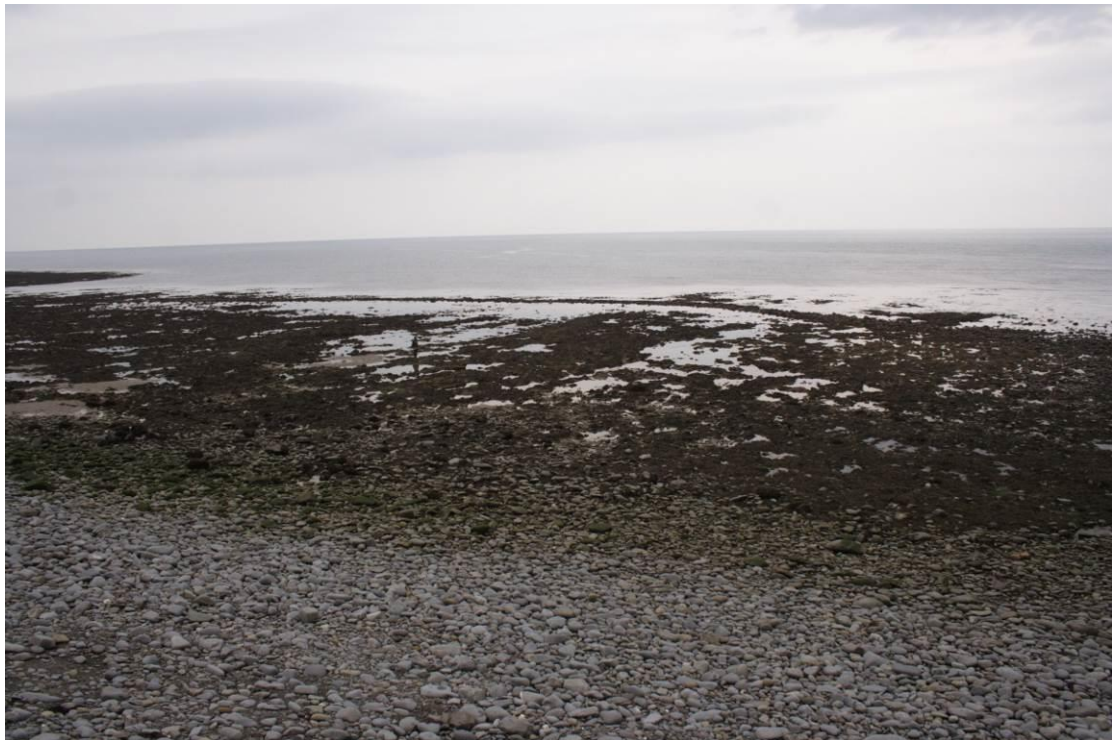
**Llun 6:** *Trap pysgod wedi'i wneud o gerrig ar y blaendraeth i'r gorllewin o bentref Llanon sydd i'w weld pan fydd y llanw'n isel.*

- 3.1.6 Mae'r blaendraeth arfordirol rhwng Aberaeron a Llansantffraed yn nodedig am y trapiau pysgod niferus sydd i'w gweld pan fydd y llanw yn isel. Honnir bod y rhai ger Aberarth yn eiddo mynachod Abaty Ystrad Fflur. Cafodd y trapiau hyn eu hadeiladu drwy ddefnyddio cerrig mawr o'r traeth i greu wal siâp-v o linell y llanw uchel sydd i gyd o dan y dŵr pan fydd y llanw'n uchel. Wrth i'r llanw gilio, bydd pysgod yn cael eu dal yn y pyllau ond nid ydynt yn marw oherwydd mae'r waliau yn eu cadw yn y dyfroedd bas. Mae nifer o'r trapiau pysgod cerrig i'w gweld ar y blaendraeth rhwng Llanon a Llansantffraed. Mae'r trap pysgod yn Llun 6 wedi'i leoli ar y blaendraeth i'r gorllewin o bentref Llanon. Mae'r wal gerrig yn rhedeg tua 140m mewn cromlin raddol ac mae sawl llifddor yn y wal lle byddai'r pysgod wedi casglu.

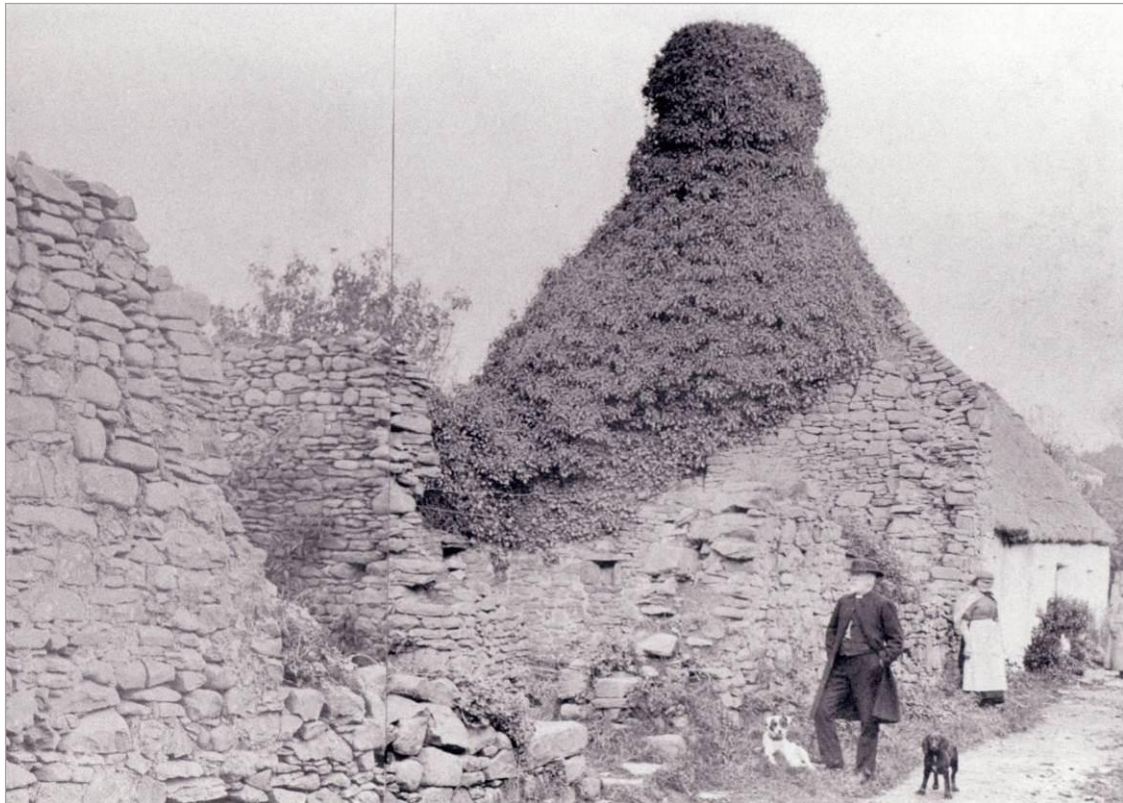
**Llun 7:** Adfeilion y Neuadd tua 1900. Mae Bwthyn y Neuadd i'w weld yn y cefndir. (Drwy ganiatâd Llyfrgell Genedlaethol Cymru).

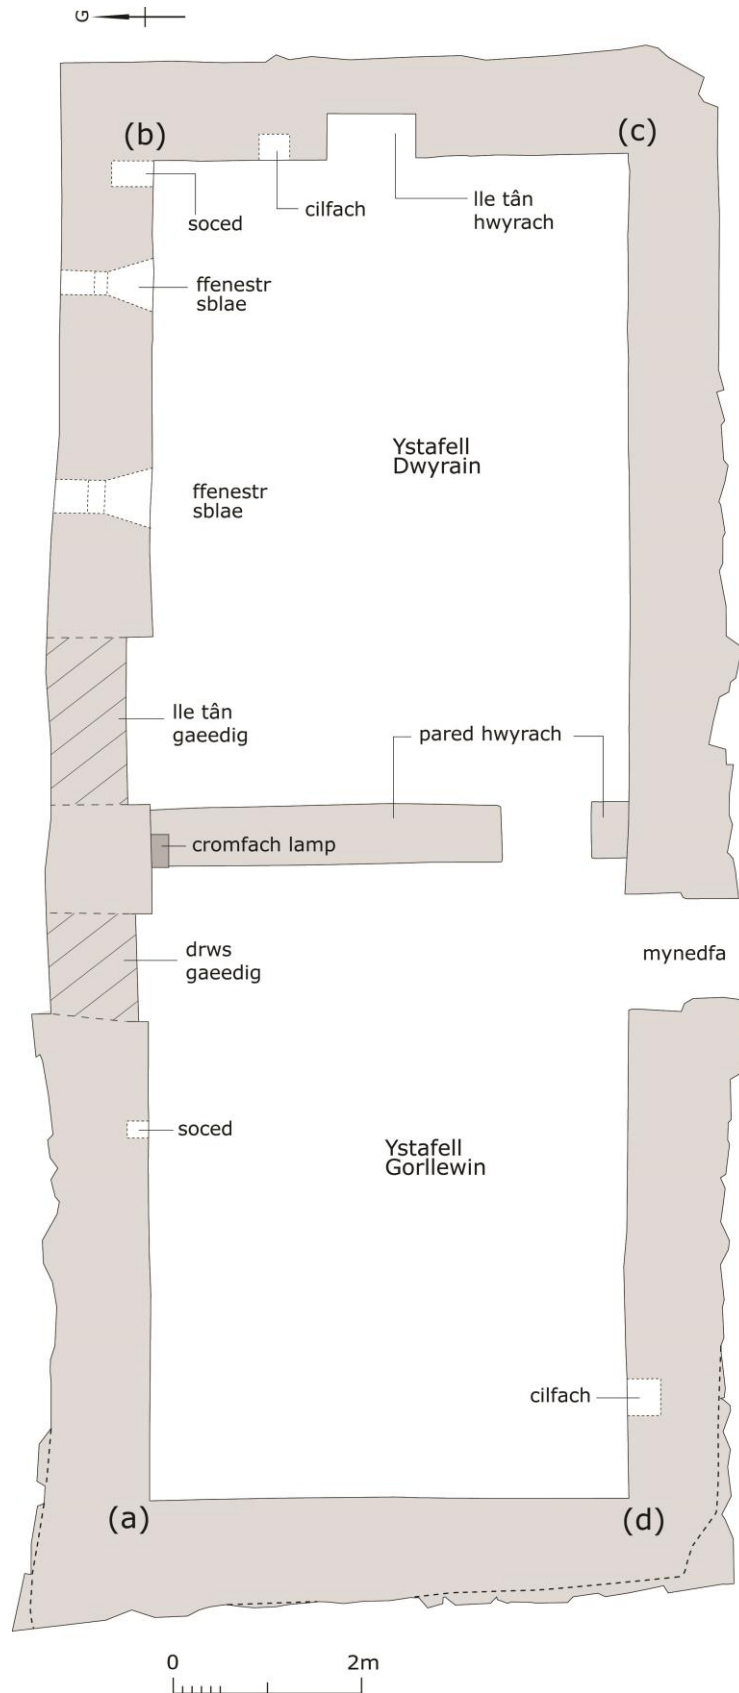
**Ffigur 6:** Cynllun wedi'i lunio yn 2013 o adfeilion y Neuadd wedi'i labelu gyda nodweddion pensaernïol adnabyddadwy. Mae'r llythrennau bach yn cyfeirio at y gweddluniau.

- 7.1.9 Roedd y gwaith clirio wedi datgelu waliau maen adeilad petryalog yn mesur tua 16.6m o hyd (dwyrain-gorllewin) wrth 7.5m ar led (gogledd-de). Roedd yr holl nodweddion pensaernïol a ddisgrifiwyd mewn cofnodion blaenorol yn bresennol a dangosir eu lleoliad yn Ffigur 6.

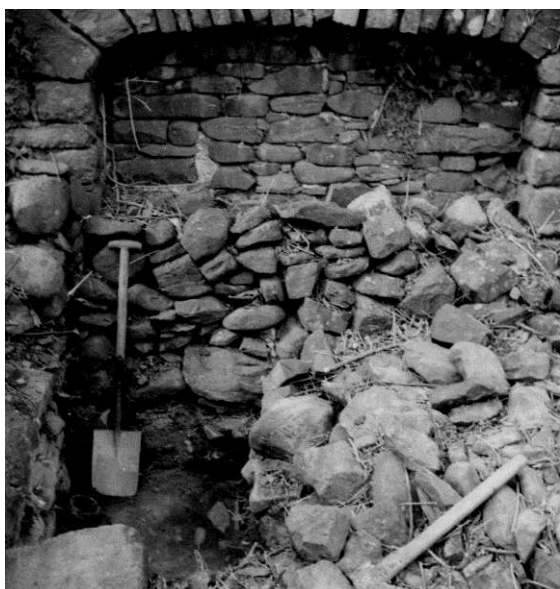
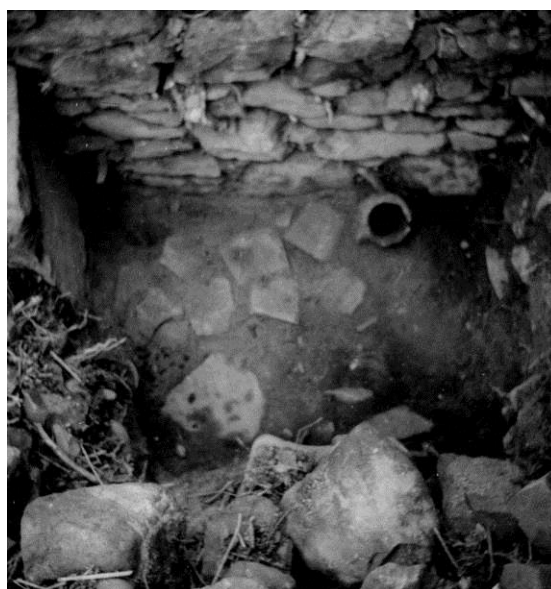
**Llun 8:** (chwith) Ffos a gloddiwyd yn y 1970au yn yr ystafell ddwyreiniol yn ardal y lle tân wedi'i flocio. Sylwch ar y cerrig wedi'u pentyrru'n gadarn yn erbyn y gwaith maen blocio. Wynebu'r gogledd. **Llun 9:** (ar y dde) Yr un ffos o'r 1970au o'r awyr yn edrych tua'r gorllewin. Sylwch ar y sosban haearn fach a gafodd ei darganfod ar y llawr cerrig llorio.

- 5.3 Yn Llun 8 roedd y ffotograffydd yn wynebu'r lle tân. O fewn ardal y lle tân wedi'i flocio mae'r ffos a gloddiwyd yn datgelu cerrig mawr wedi'u pentyrru'n gadarn yn erbyn y gwaith maen blocio, nid y rwbel anhrefnus y byddai rhywun yn disgwyl ei weld wedi'i gasglu dros y blynnyddoedd.

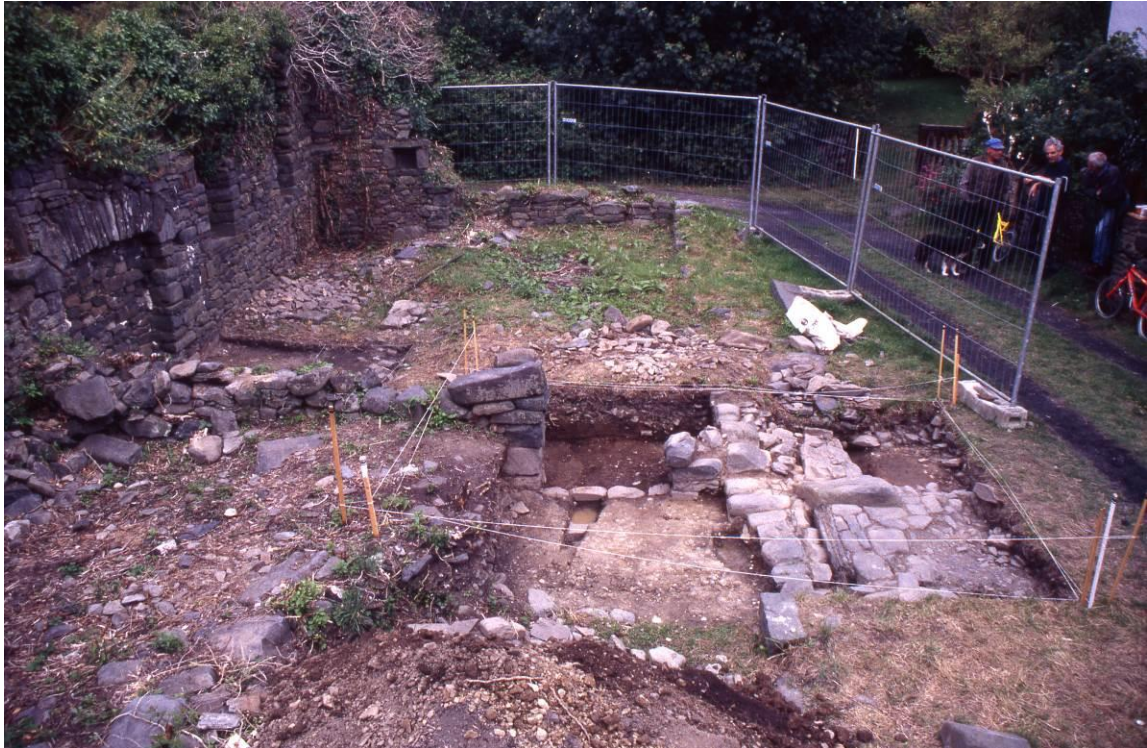
**Llun 10:** Llun o'r ffos a gloddiwyd yn 2000 o fewn ardal drws deheuol y Neuadd. Edrych tua'r dwyrain. (Amgueddfa Ceredigion).

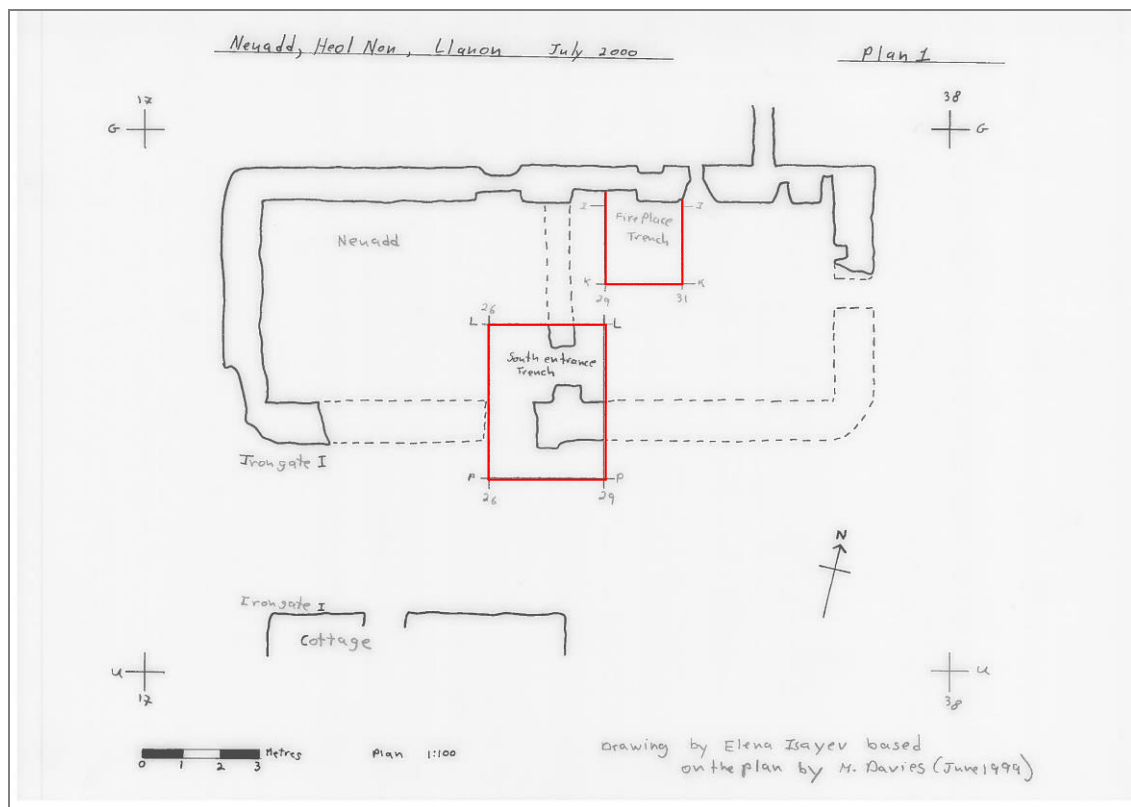
**Ffigur 7:** Cynllun o'r ddwy ffos a gloddiwyd yn 2000 yn y tu mewn i'r Neuadd (Amgueddfa Ceredigion).

- 7.2.7 Cafodd ymylon y ffosydd a gloddiwyd yn 2000 eu nodi a symudwyd y deunydd a ddefnyddiwyd i'w hôl-lenwi. Roedd cornel ogledd-ddwyreiniol yr ystafell ddwyreiniol wedi cael ei haflonyddu tipyn efallai o ganlyniad i'r ffos a gloddiwyd yn y 1970au ac yna drwy ymyrraeth fodern.
- 7.2.8 Yn anffodus oherwydd y ffos a gafodd ei chloddio yn 2000 yn ardal y drws (Ffigur 7), mae'r berthynas rhwng y dyddodion yn y ddwy ystafell wedi cael ei cholli.

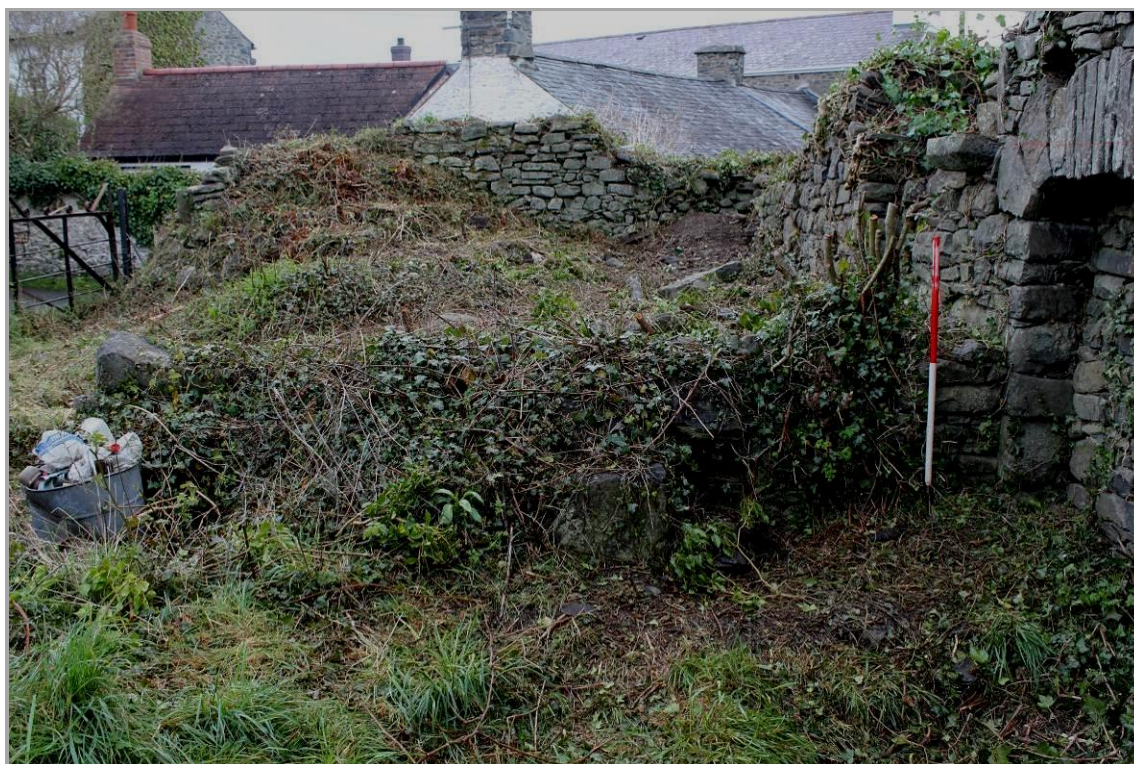
**Llun 13:** Edrych tua'r gorllewin ar ôl i lawer o'r llystyfiant gael ei glirio o'r Neuadd. Sylwch ar y gorlwyth mawr ar ochr orllewinol yr adeilad.

- 7.1.2 Pan oedd yn bosibl dechreuwyd ar y cam cyntaf o gofnodi'r adeilad. Roedd gwirfoddolwyr wedi gweithio gyda staff o'r Ymddiriedolaeth i gofnodi prif fanylion y gwaith maen cyn dechrau ar y gwaith cadwraeth (Llun 12).
- 7.1.3 Ar ôl symud y llystyfiant daeth yn amlwg bod y waliau mewn cyflwr gwaeth na'r hyn a dybiwyd yn wreiddiol. Yn arbennig roedd corneli de-orllewinol a gogledd-ddwyreiniol yr adeilad mewn cyflwr gwael.
- 7.1.4 Roedd y gwaith clirio hefyd wedi datgelu rhywfaint o sbwriel o fewn yr adfeilion, yn ogystal â llawer o orlwyth oedd wedi casglu yn bennaf ar ochr orllewinol yr adeilad (Llun 13).

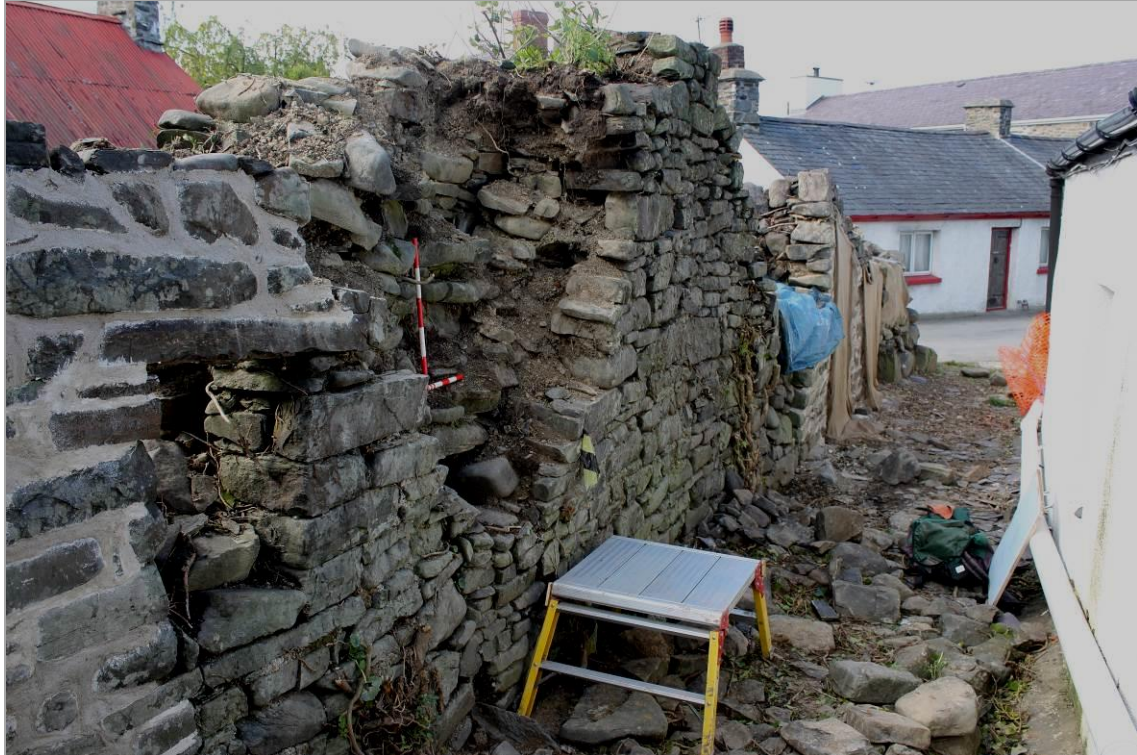
**Llun 14:** Wyneb gogleddol wal ogleddol y Neuadd yn ystod y gwaith cadwraeth.

- 7.1.5 Roedd y tîm cadwraeth adeiladau wedi parhau â'r gwaith o symud y llystyfiant pan ddechreuon nhw ar y safle yn gynnar ym mis Mai. Yn ystod y broses hon daeth cyflwr gwael y waliau i'r amlwg ac roedd rhaid gwneud llawer o waith manwl i wneud y waliau'n ddiogel. Roedd rhaid ailadeiladu'r waliau mewn mannau (Llun 14). Roedd staff o'r Ymddiriedolaeth wedi cydweithio'n agos â'r tîm cadwraeth adeiladau, gan ddefnyddio eu cofnodion i sicrhau bod y waliau'n cael eu hailadeiladu mor agos â phosibl i'r dyluniad gwreiddiol.

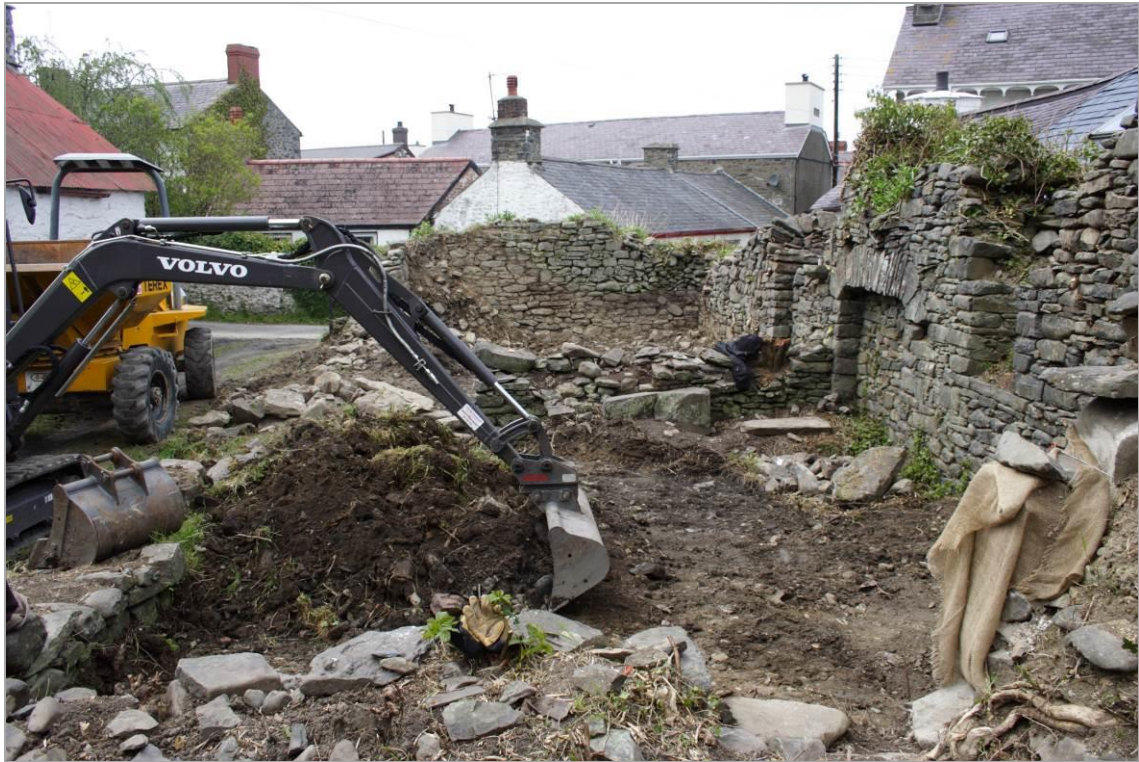
**Llun 15:** *Peiriannau'n symud y gorlwyth y tu mewn i'r Neuadd.*

- 7.1.6 Penderfynwyd symud y gorlwyth â pheiriannau ac roedd staff o'r Ymddiriedolaeth wedi goruchwylio'r gwaith yma (Llun 15 ac 16).
- 7.1.7 Roedd y gorlwyth yn gymysgedd o bridd, cerrig oedd wedi cwympo o'r waliau, llawer o grochenwaith o'r 20fed ganrif yn bennaf (wedi'u canfod ar hyd y wal orllewinol yn bennaf), gwydr, plastig, papur lapio bwyd a gwrthrychau plastig neu fetel toredig modern. Roedd y dyddodyn mawr hwn yn amrywio o ran cywasgedd. Mewn mannau roedd tyllau wedi cael eu palu trwyddo naill ai i symud pentyrrau o gerrig neu i arllwys mwy o sbwriel.

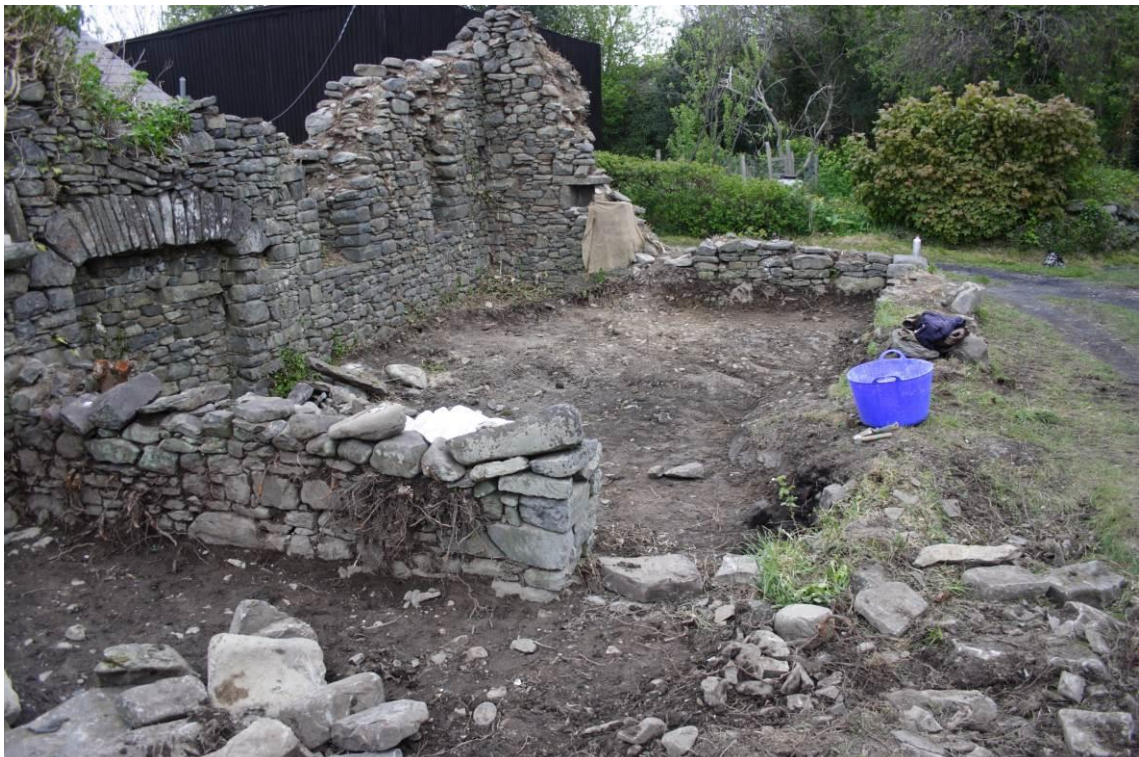
**Llun 16:** *Y tu mewn i'r Neuadd ar ôl i'r rhan fwyaf o'r gorlwyth oedd wedi casglu  
yno gael ei symud gan beiriannau.*

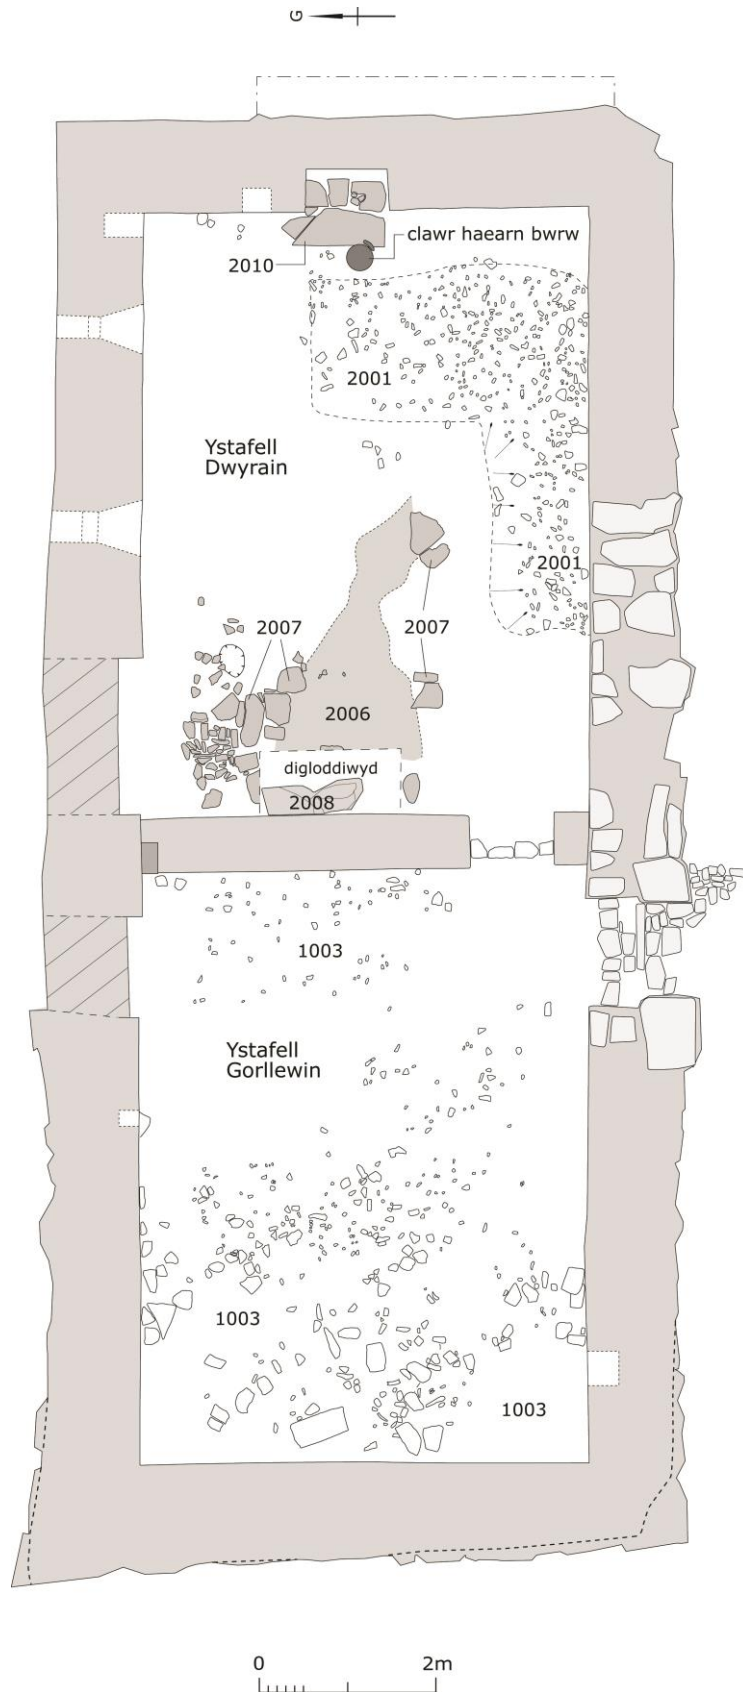
**Ffigur 8:** Cynllun o ddwy ystafell y Neuadd yn dangos arwynebau'r llawr a'r cyd-destunau archaeolegol cysylltiedig ar ôl symud yr haenau o rwbel.

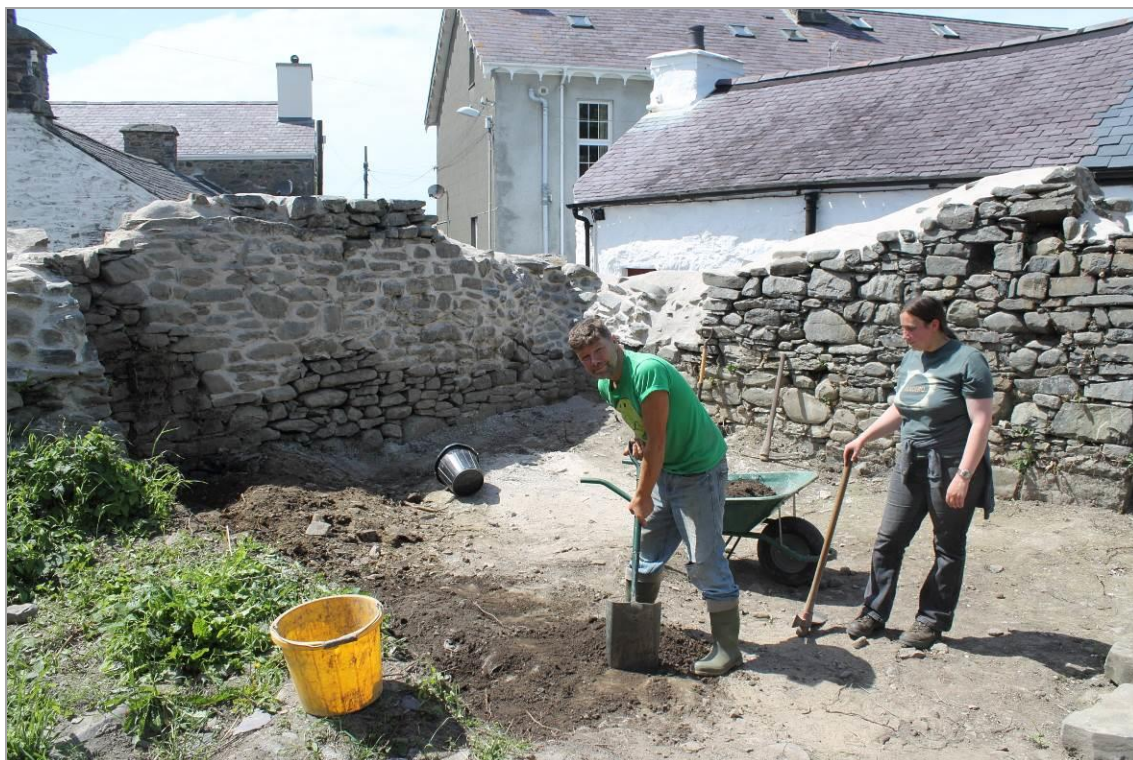
**Llun 18:** Symud yr olion olaf o'r gorlwyth [1000] yn yr ystafell orllewinol.

- 7.3.1 Ar ôl symud y gorlwyth [1000] â pheiriant symudwyd yr olion oedd yn weddill o'r dyddodyn hwn â llaw, yng nghorneli'r ystafell yn bennaf ac ar draws y wal ddeheuol (Llun 18).

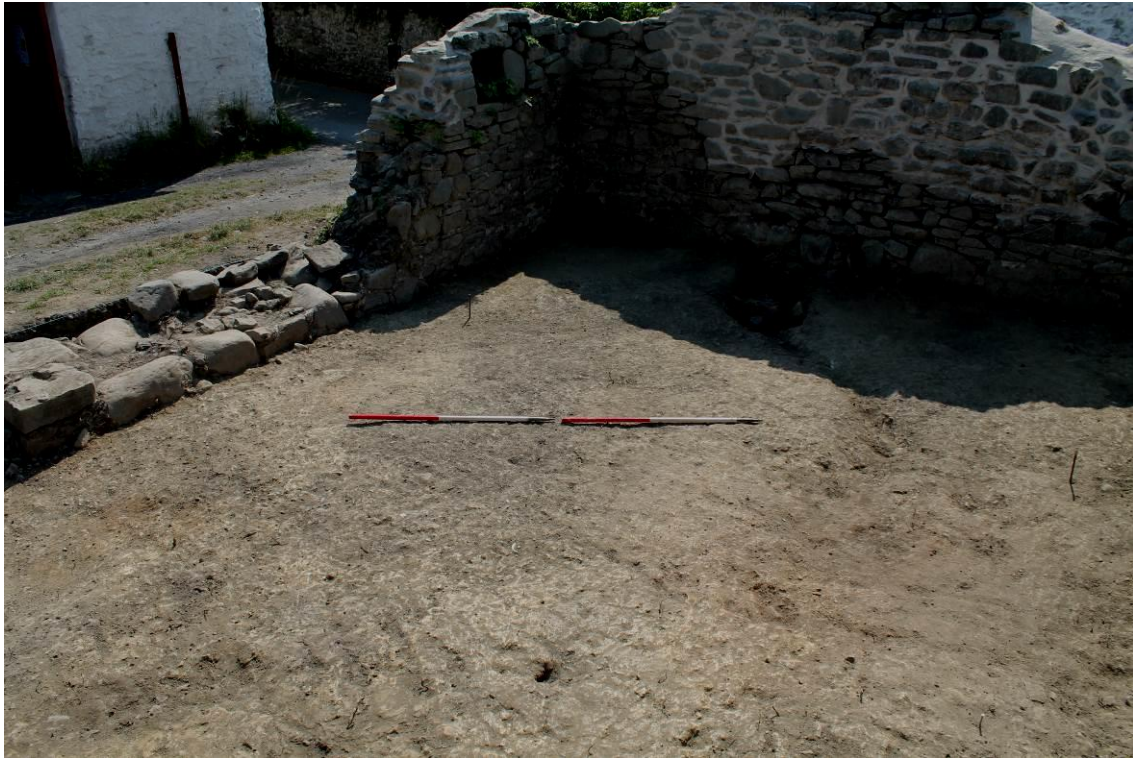
**Llun 19:** Edrych tua'r de-orllewin ar draws ystafell orllewinol y Neuadd yn dangos yr arwyneb llawr clai [1003]. Mae'r nodwedd dywyll a welir tua'r wal orllewinol wedi cael ei hachosi gan wreiddiau hen goeden.

- 7.3.5 O dan haen [1002] roedd arwyneb llawr caled iawn [1003] wedi'i wneud o glai melyn cywasgedig, nifer o gerrig bach a darnau o grochenwaith wedi'u malu.

- 7.3.8 Mae waliau cerrig y Neuadd wedi'u hadeiladu o gerrig lleol. Fel y gwelir yn Llun 19 uchod mae'r cerrig sylfaen yn gerrig crwn mawr iawn, rhai mor eang â'r wal ei hun, tua 0.70-1.0m ar led. Mae rhai o'r cerrig wedi cael eu gweithio ac wedi'u hwynebu ac mae olion mortar calch gweddilliol mewn manau.

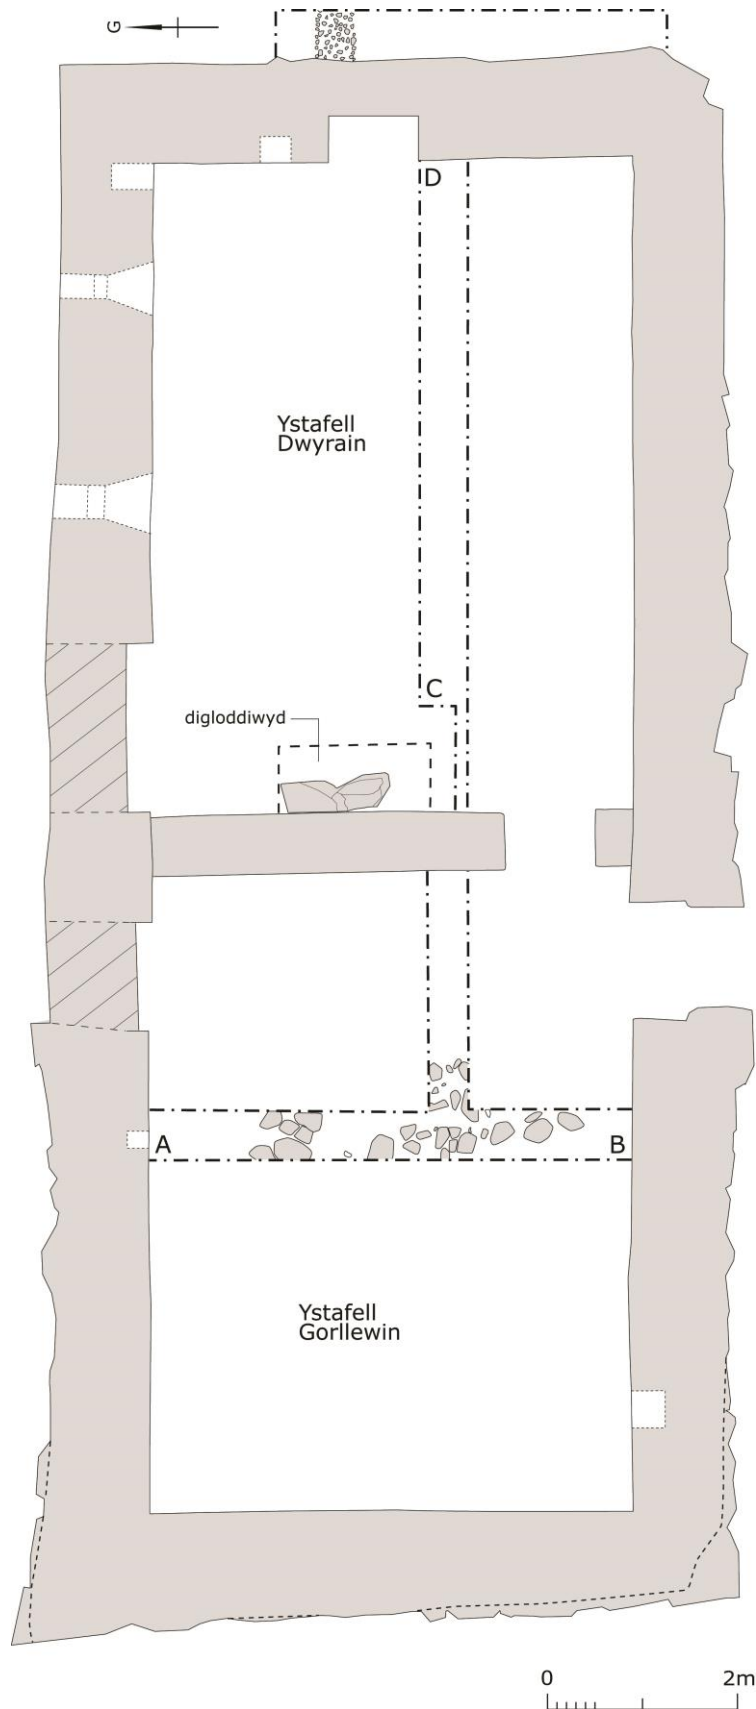
**Ffigur 9:** Cynllun o'r Neuadd yn dangos safle'r ffosydd a gloddwyd, gan gynnwys ffos (E-F) a leolir yn gyfochrog â'r wal ddwyreiniol.

- 7.3.7 Penderfynwyd y byddai'r gwaith cloddio yn gorffen yn yr arwyneb llawr hwn [1003] ond cloddiwyd dwy ffos gul (Ffigur 9) ar onglau sgwâr i'w gilydd drwy [1003] i edrych ar yr haenau archaeolegol oddi dano.

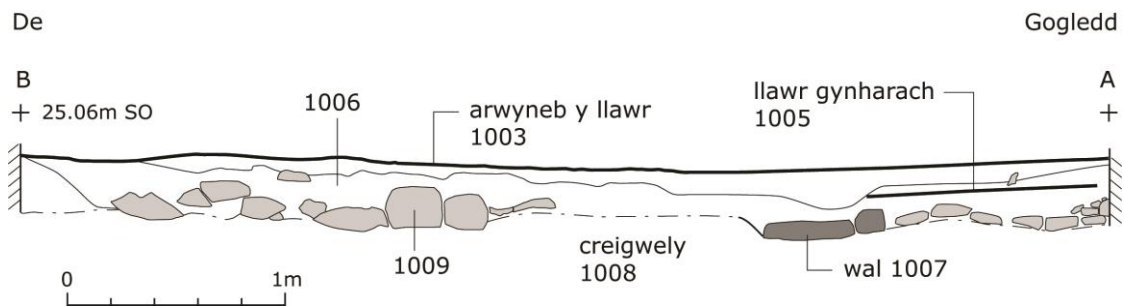
7.3.8 Mae Ffigur 10 yn dangos y rhan sy'n wynebu'r dwyrain (A-B) o'r ffos gogledd-de. O dan yr arwyneb llawr [1003] mae darn bach o arwyneb llawr clai cywasgedig cynharach [1005] i'w weld ar ochr ogleddol y ffos, er nad oedd i'w weld wrth gloddio'r ffos. Daethpwyd o hyd i un darn o grochenwaith cyn 19eg ganrif (llestri llenwad graean Dyfed) uwchben yr haen llawr hon. O dan [1005] ac yn rhedeg o dan [1003] roedd haen clai lleidiog llwyd/brown glân a chwasgedig iawn. Roedd yn debyg iawn i'r clai clogfaen naturiol [1008] ond rhyngddo a [1008] roedd nifer o gerrig gwastad mawr a chanolig [1009]. Ar yr olwg gyntaf tybiwyd bod y cerrig hyn yn ddyddodyn naturiol ond wrth ymchwilio ymhellach a thorri ymyl yr adran yn ôl ychydig bach mwy ar ochr ogleddol yr adran hon, darganfuwyd bod gwaelod wal [1007] yn rhedeg i gyfeiriad dwyrain-gorllewin yn fras (Llun 20.)

**Ffigur 10:** Darn yn wynebu'r dwyrain o'r ffos gogledd-de a gloddiwyd yn ystafell orllewinol y Neuadd, yn dangos yr haenau o dan arwyneb y llawr [1003].

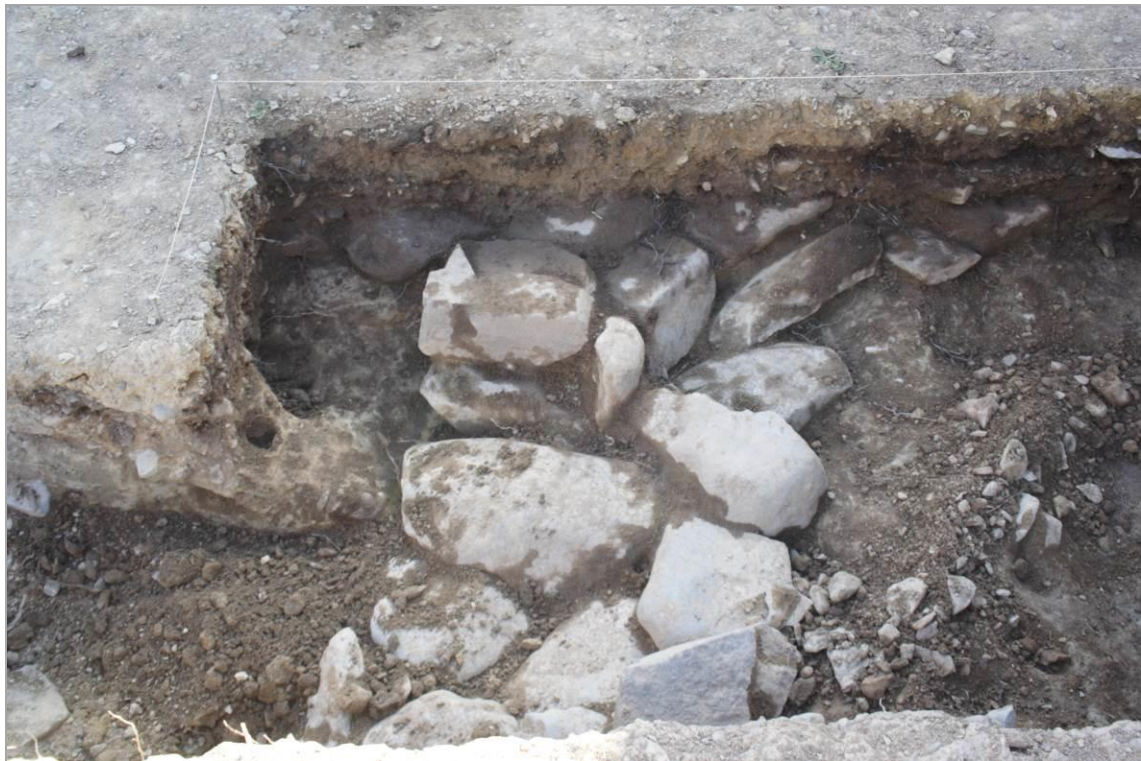
**Llun 20:** Gwaelod wal [1007] wedi'i ddatgelu yn y ffos gul a gloddiwyd o dan arwyneb y llawr [1003].

- 7.3.9 Er na chloddwyd y wal roedd yn ymddangos ei bod yn eistedd o fewn toriad sylfaen bas o fewn y clai clogfaen naturiol.
- 7.3.10 Darganfuwyd un fflaw fflint cyn-hanesyddol wrth symud rhai o'r cerrig [1009] o ochr ogleddol y ffos gogledd-de.

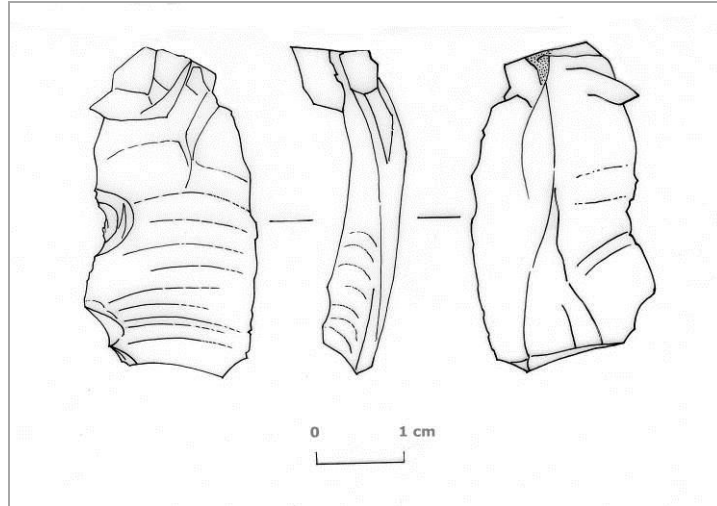
**Ffigur 11:** Darganfuwyd fflaw fflint cyn-hanesyddol wrth symud carreg [1009] o ochr ogleddol y ffos gogledd-de a gloddwyd drwy'r ystafell orllewinol.

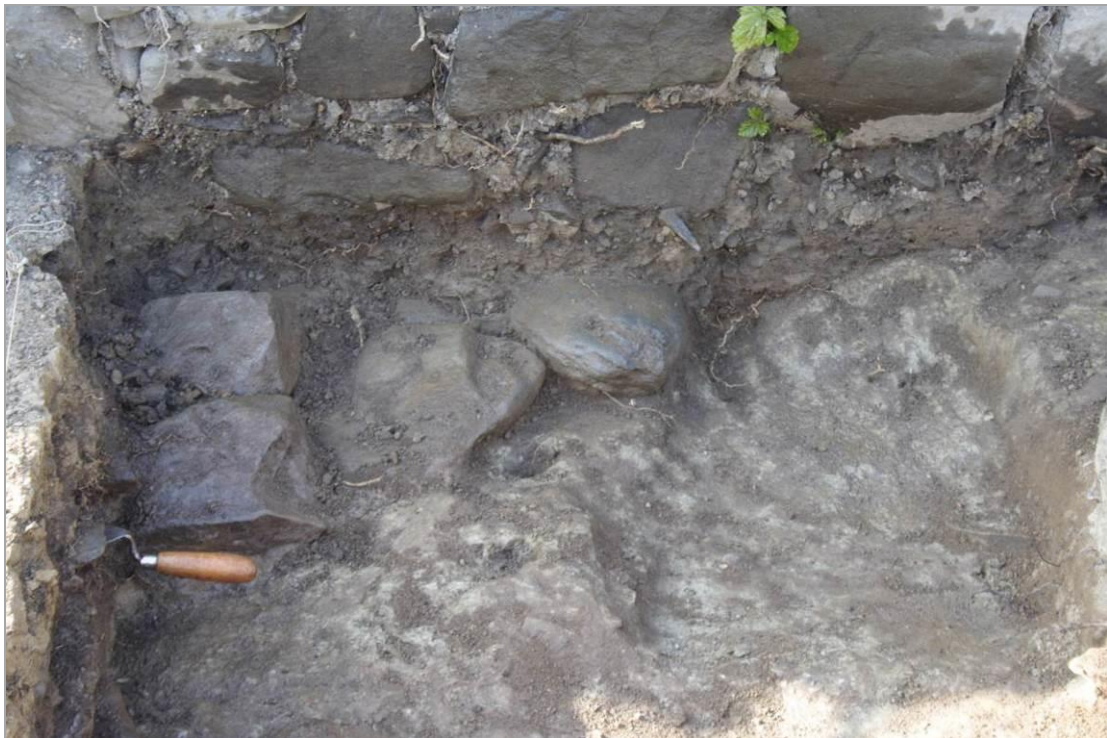
- 7.3.11 Mae'r llun isod yn dangos sut mae sylfeini wal ogleddol y Neuadd yn eistedd ar haen [1006] sy'n gorwedd uwchben y lledaeniad o gerrig [1009], gan brofi bod y cerrig yn dyddio o gyfnod cynharach nag adeiledd y Neuadd.

**Llun 21:** Wedi'i dynnu yn wynebu'r gogledd, mae'r llun yn dangos sut y mae sylfeini wal ogleddol y Neuadd wedi'u hadeiladu fesul haen [1006]. Mae'r lledaeniad is o gerrig [1009] yn eistedd ar y clai clogfaen naturiol [1008].

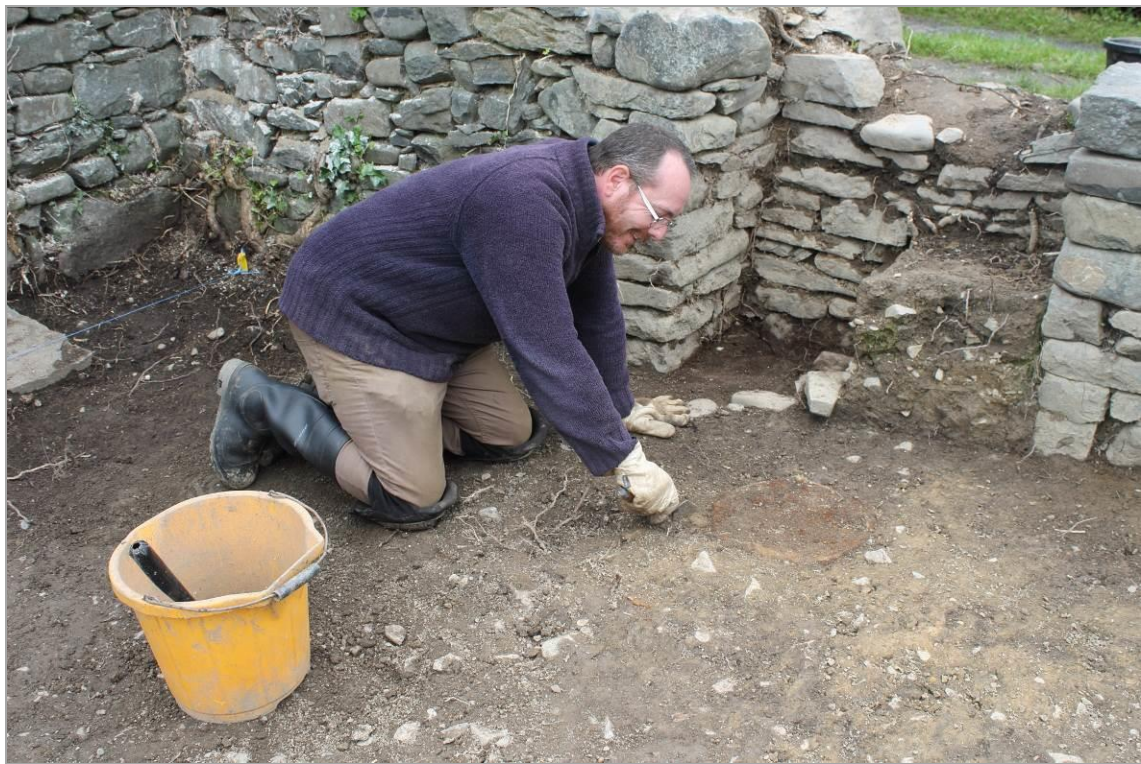
**Llun 22:** *Clawr pot haearn mawr yn dod i'r amlwg o flaen y lle tân yn y wal ddwyreiniol. Gorweddai clawr y pot o fewn yr haen o glai [2001].*

- 7.4.1 Ar ôl symud y gorlwyth [2000] â pheiriant symudwyd yr olion oedd yn weddill o'r dyddodyn hwn â llaw.
- 7.4.2 Roedd y broses hon wedi dangos pa mor wahanol yw cymeriad yr ystafell ddwyreiniol a'r ystafell orllewinol. Roedd y dyddodion gweladwy ar draws yr ystafell yn gymysg iawn ac roedd ardaloedd o arwynebau llawr clai cywasgedig i'w gweld.
- 7.4.3 Roedd ardal ddiffiniedig o glai melyn/brown cywasgedig [2001] i'w gweld (Ffigur 8) yn rhan dde-ddwyreiniol yr ystafell gyda thrwch o 0.09m ar gyfartaledd. Yn amlwg o fewn yr haen hon o glai oedd nifer o wrthrychau haearn wedi'u cyrydu fel allwedd, darnau o ddrysau a ffenestri, ffeil, colfachau, strapiau, staplau, y rhan fwyaf ohonynt yn anghyflawn neu wedi torri. Wrth ymyl yr haen ychydig o flaen lle tân y wal ddwyreiniol roedd clawr pot haearn mawr iawn (Ffigur 8 a Llun 22).
