# Y NEUADD, LLANON, CEREDIGION, COFNOD O'R ADEILAD A'R CLODDIAD ARCHAEOLEGOL CYMUNEDOL

## CYFROL I

RHIF YR ADRODDIAD. 2013/57  
RHIF Y PROSIECT. 105803

Medi 2013

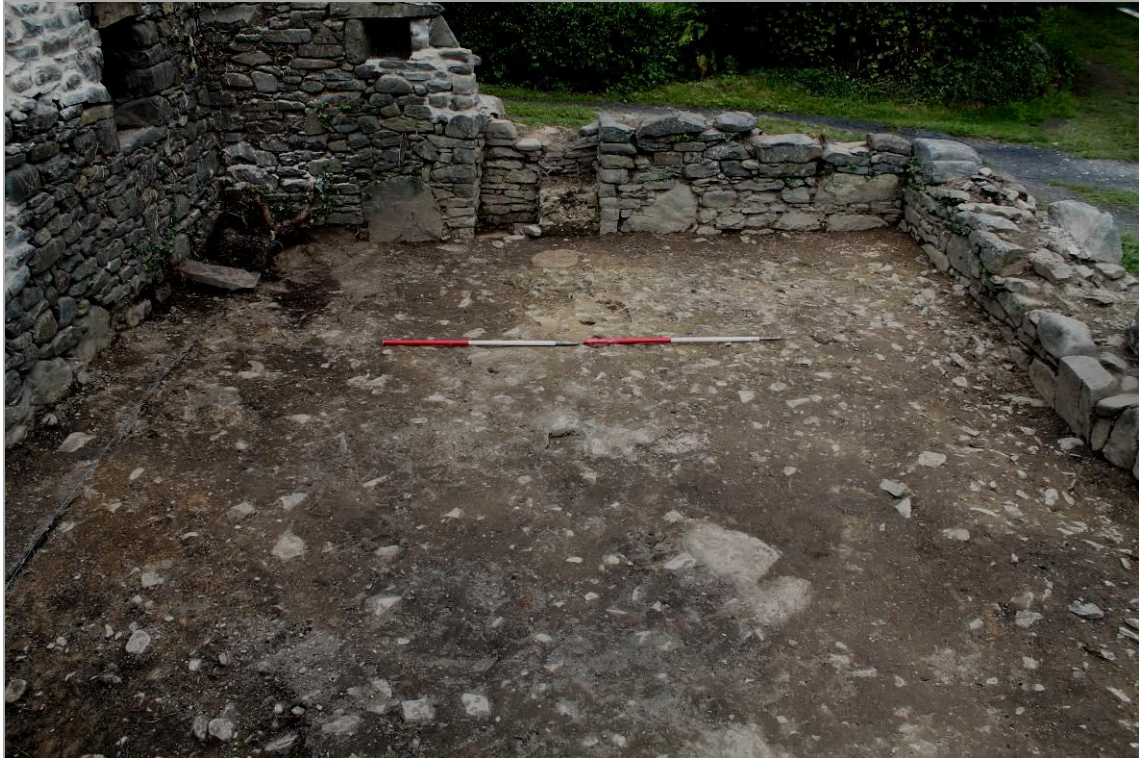
**Llun 23:** *Edrych tua'r dwyrain ar ystafell ddwyreiniol y Neuadd ar ôl i'r holl orlwyth [2000] gael ei symud a thrywelu'r ardal.*

- 7.4.4 Roedd ymylon lledaeniad yr haen o glai [2001] (Ffigur 8 a Llun 23) yn wahanol iawn ac o bosib yn cynrychioli gwahanfur neu raniad mewnol a arferai fodoli yn yr ystafell ddwyreiniol.

- 7.4.5 Roedd haen [2006] yn silt llychlyd brown tywyll llac (Ffigur 8) yn cynnwys darnau o forter calch, slag, glo, crochenwaith o'r 19eg ganrif, gwydr a haearn. Roedd yn amrywio o ran dyfnder o ychydig gentimetrau o drwch i 0.12m lle roedd yn llenwi pant i'r dwyrain o'r bloc carreg mawr [2008]. Nid oedd yn ymestyn ar draws y cyfan o'r ystafell ac nid oedd yn cwmpasu arwyneb haen [2001] ond yn troshaenu cerrig llorio [2007] wedi'u lleoli i'r de o'r lle tân ochrol wedi'i flocio (Llun 23).

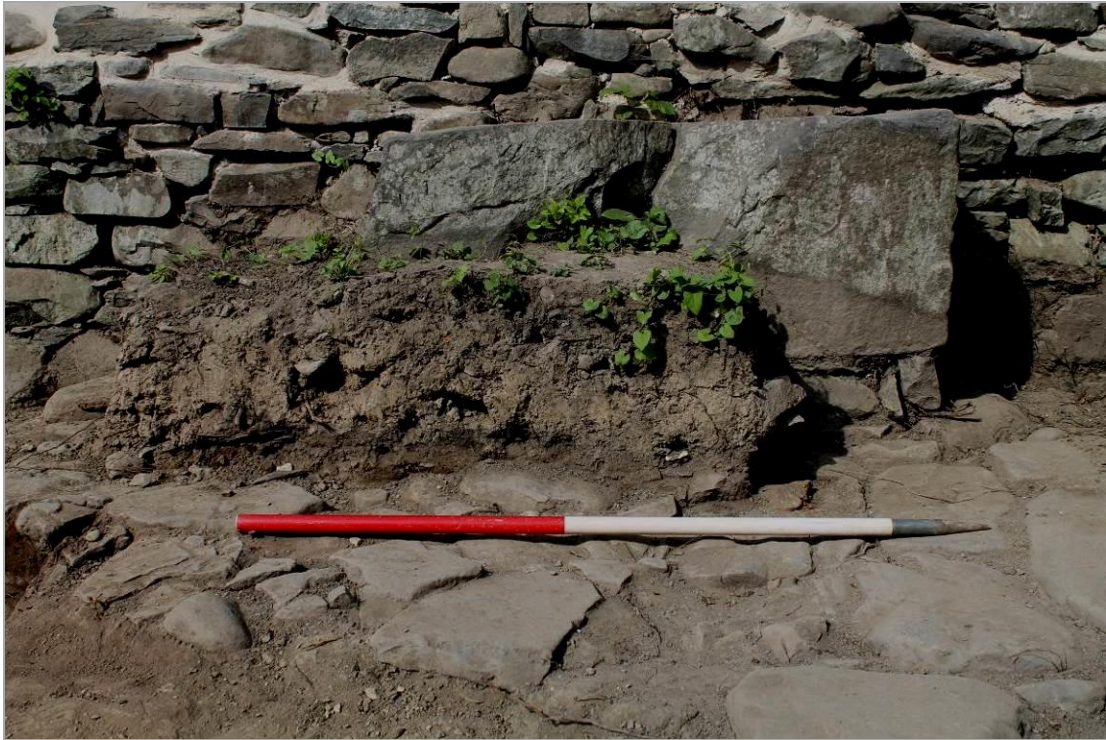
**Llun 24:** Llun wedi'i dynnu yn wynebu'r gorllewin yn dangos y cerrig llorio [2007] o dan y bloc carreg mawr [2008]. Sylwch ar y cerrig bach sydd wedi cael eu defnyddio i lefelu'r bloc carreg (i'w weld ar y dde). Gadawyd y bloc pridd o gwmpas y rhan fwyaf o'r garreg yn ei le oherwydd roedd y bloc carreg yn ansefydlog ac yn dechrau cracio.

- 8.12 Rhywbryd yn ystod y 19eg ganrif mae'n debyg daeth yr ystafell ddwyreiniol yn weithdy bach, o bosib i atgyweirio offer tŷ neu amaethyddol metel. Mae bloc carreg mawr oedd efallai'n cael ei ddefnyddio i gynnal arwyneb gwaith neu fainc (nid yw wynebau uchaf y garreg yn dangos unrhyw draul) wedi'i leoli'n ofalus yn erbyn wyneb dwyreiniol y wal fewnol ar gerrig llorio. O gwmpas y cerrig llorio mae'r ddaear wedi'i dreulio'n drwm ac mae lludw tywyll yn cynnwys darnau bach o ddeunydd tebyg i slag yn llenwi'r pantiau treuliedig. Mewn mannau eraill mae wyneb y llawr wedi dadfeilio, ei drwsio a'i atgyweirio. Lle mae llawr yr ystafell wedi'i adael mae wedi'i wasgaru â darnau toredig o fetel, y detritws o siop fach atgyweirio metel yn y 19eg ganrif. Daw'r rhan fwyaf o'r darnau o ddysglau toredig - darnau wedi'u dryllio o haearn gyr a haearn bwrw, eitemau sydd wedi cael eu taflu ac yn ddi-werth.

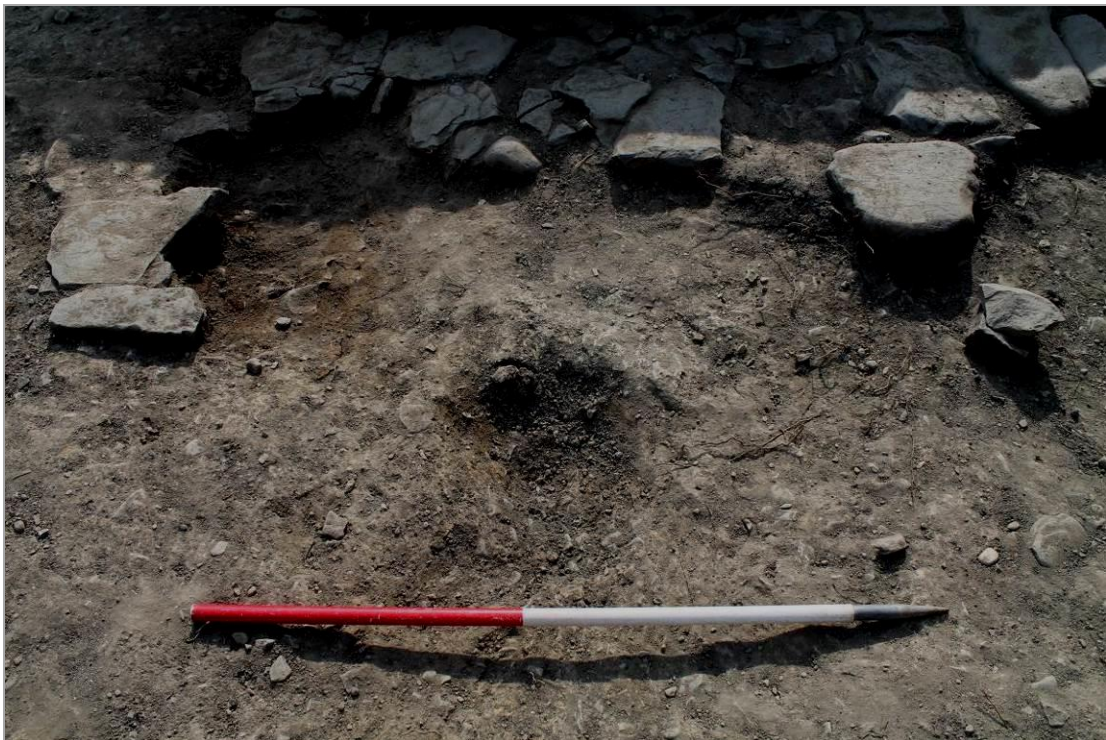
**Llun 25:** Llun wedi'i dynnu yn wynebu'r gorllewin yn dangos yr ardal dreuliedig i'r dwyrain o'r cerrig llorio [2007].

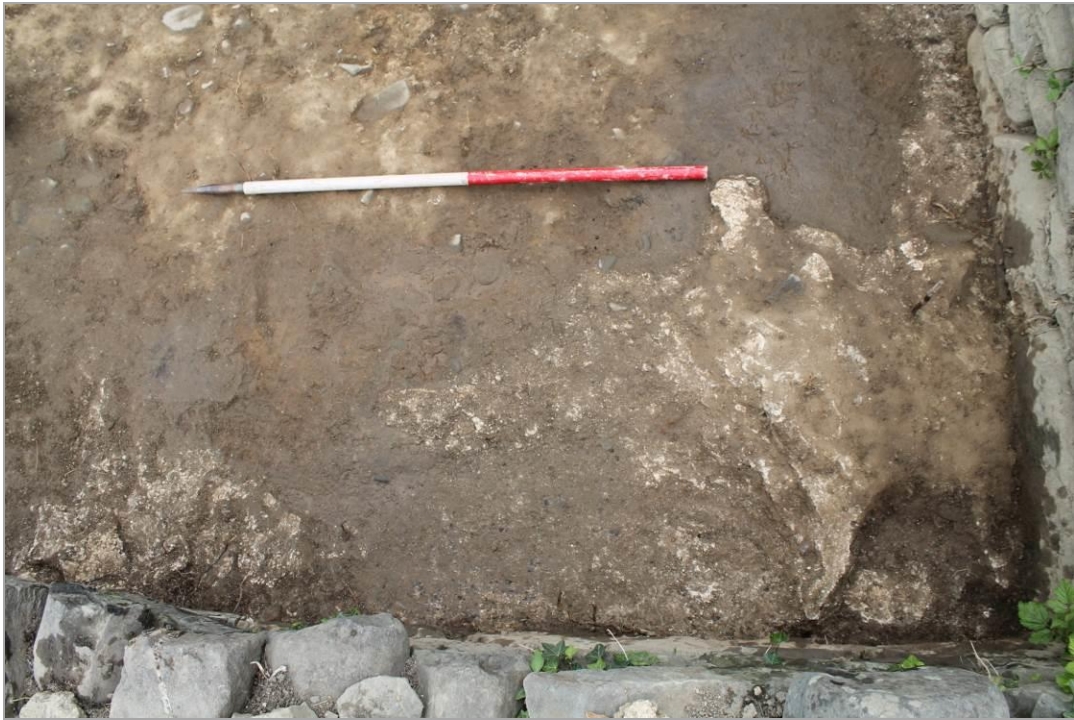
**Llun 26:** Wedi'i dynnu yn wynebu'r gogledd, mae'r llun yn dangos y dyddodion mortar calch [2012] yng nghornel dde-ddwyreiniol ystafell ddwyreiniol y Neuadd.

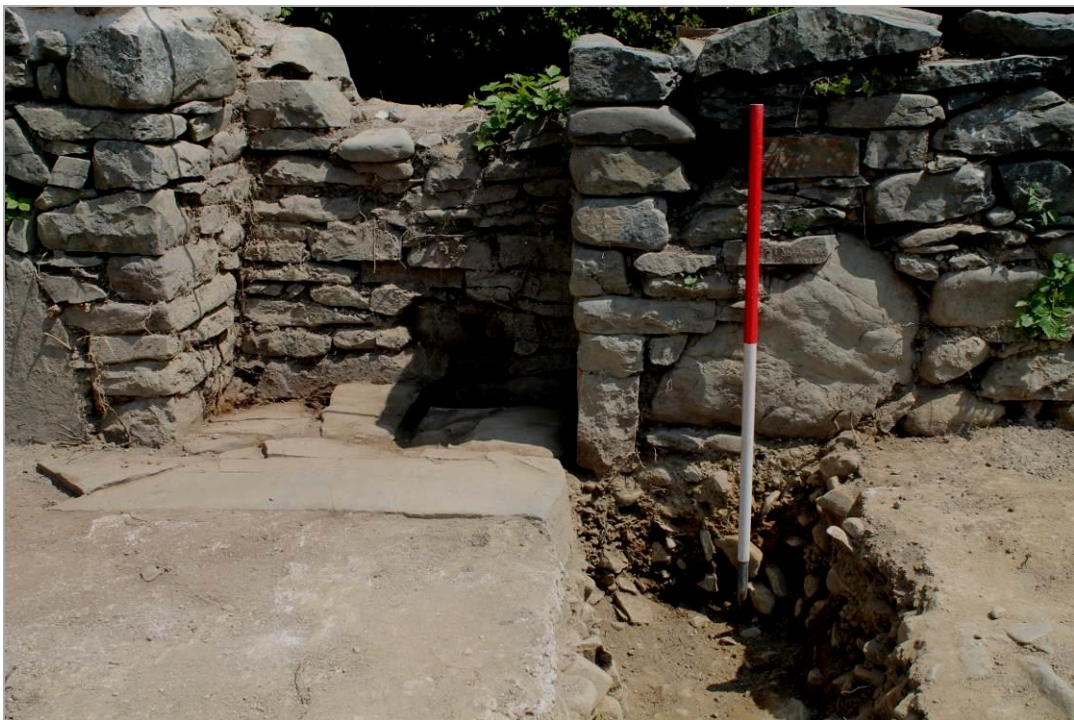
**Llun 27:** Wedi'i dynnu yn wynebu'r dwyrain, mae'r llun yn dangos sut mae sylfeini wal ddwyreiniol y Neuadd yn eistedd yn uniongyrchol ar y graean naturiol [2013].

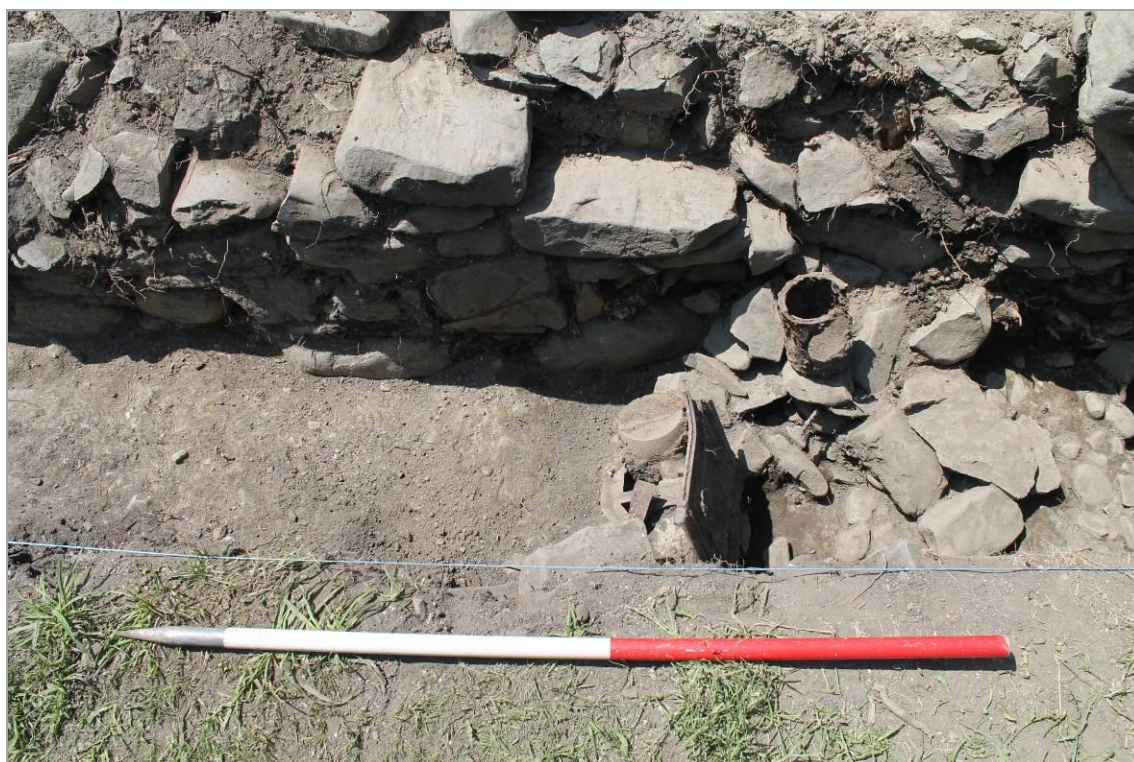
**Llun 28:** Edrych tua'r gorllewin ar y ffos gul (E-F) a gloddiwyd ar hyd y tu allan i wal ddwyreiniol y Neuadd. Mae'r llun yn dangos yr arwyneb llawr clai [2002] i'r chwith a'r pentwr o gerrig a gwrthrychau haearn [2003] i'r dde.

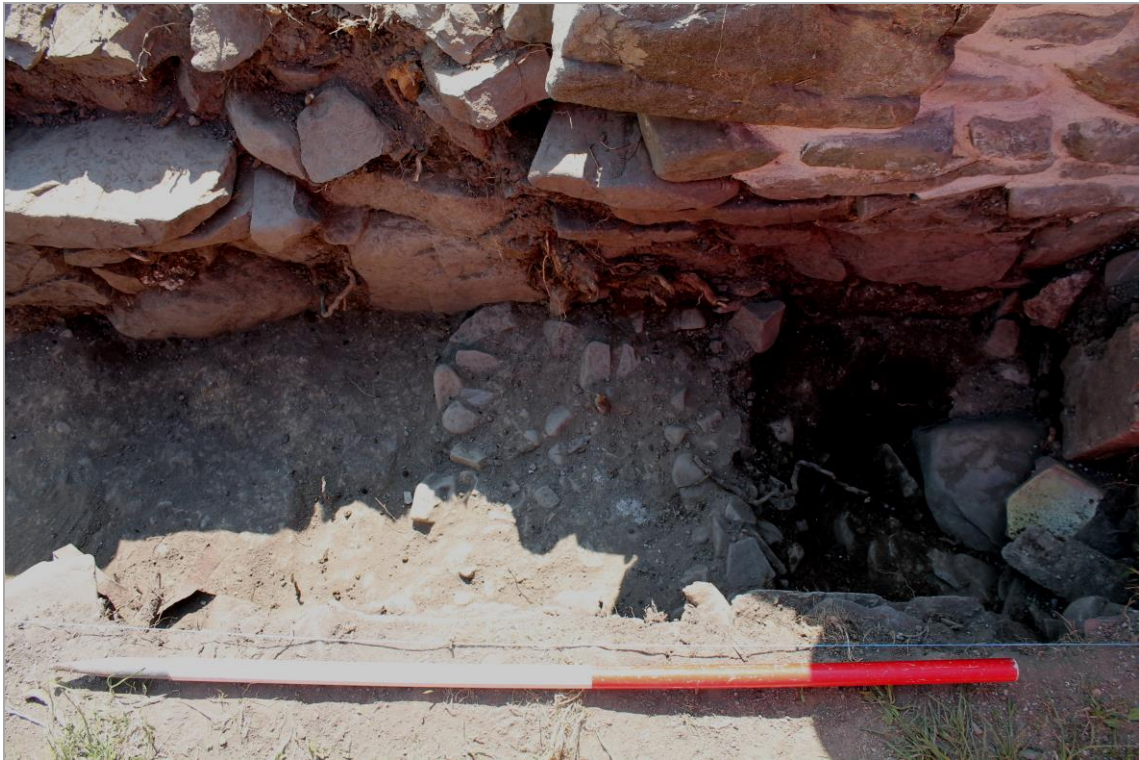
**Llun 29:** Edrych tua'r gorllewin ar y ffos gul (E-F) a gloddiwyd ar hyd y tu allan i wal ddwyreiniol y Neuadd. Mae'r llun hwn yn dangos sylfeini wal [2005] yn rhedeg i'r dwyrain o'r wal ddwyreiniol a thystiolaeth o bwl i'r gogledd o [2005] oedd heb ei gloddio'n llawn.

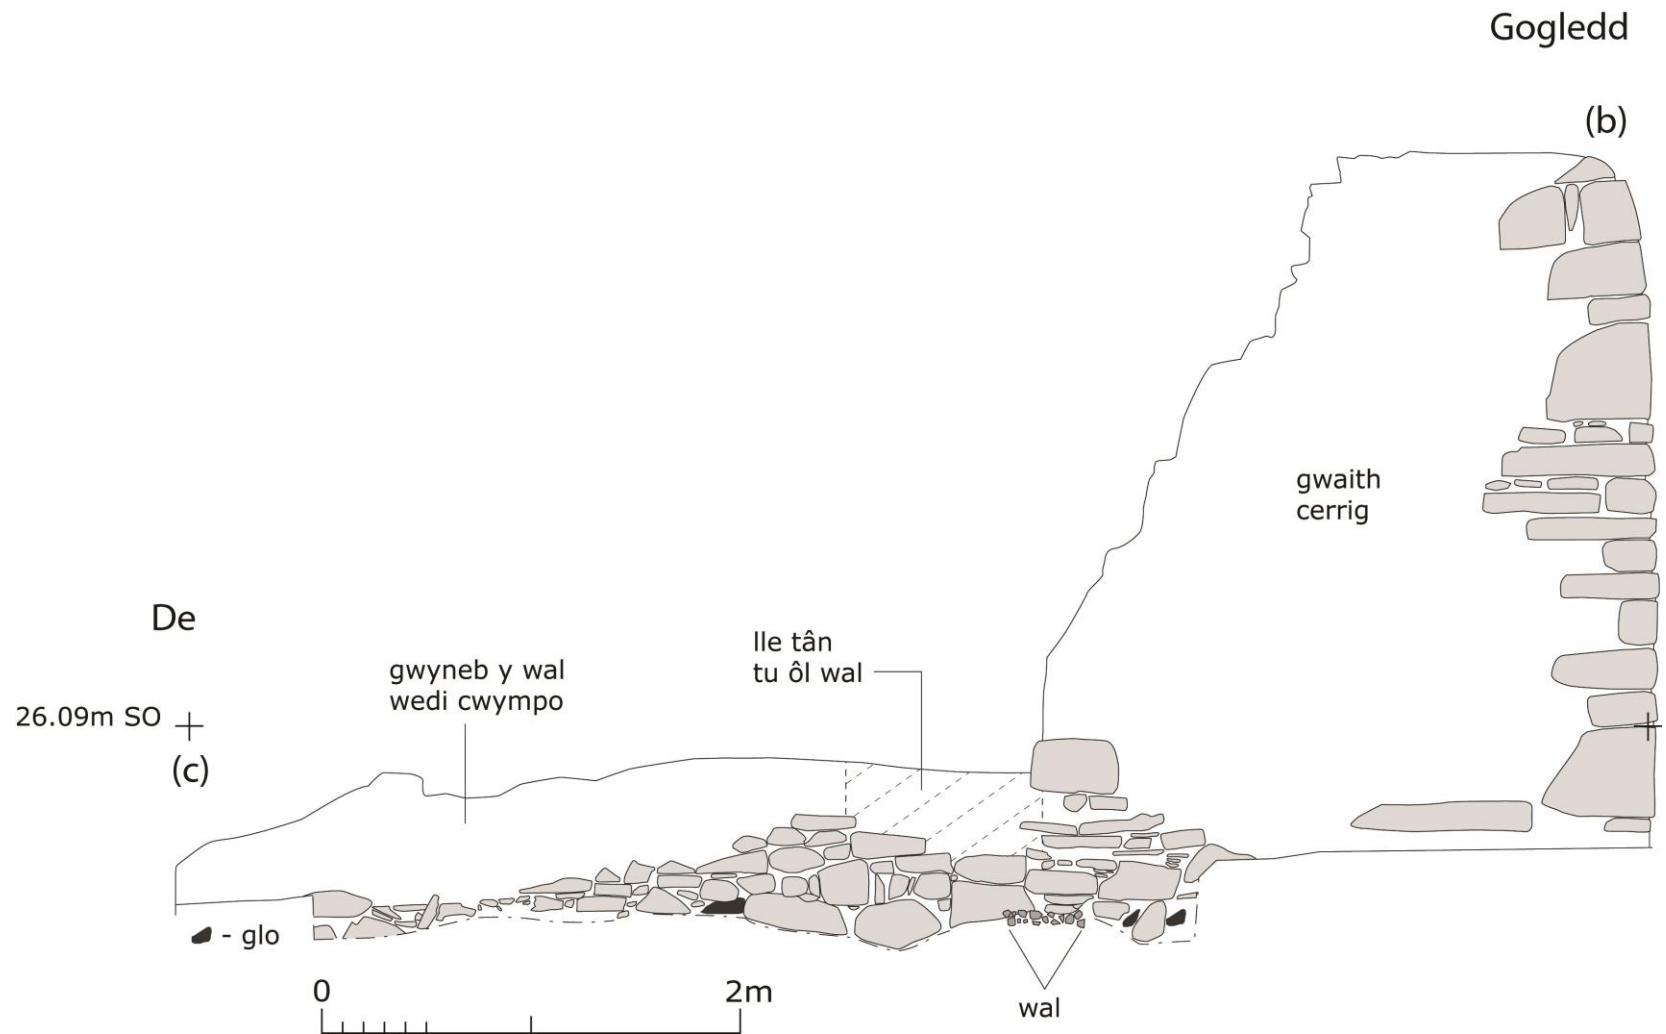
**Ffigur 12:** Gwedd lun yn wynebu'r dwyrain o wal ddwyreiniol y Neuadd yn dangos safle'r ffos (E-F) a gloddiwyd yn erbyn wyneb y wal ddwyreiniol.

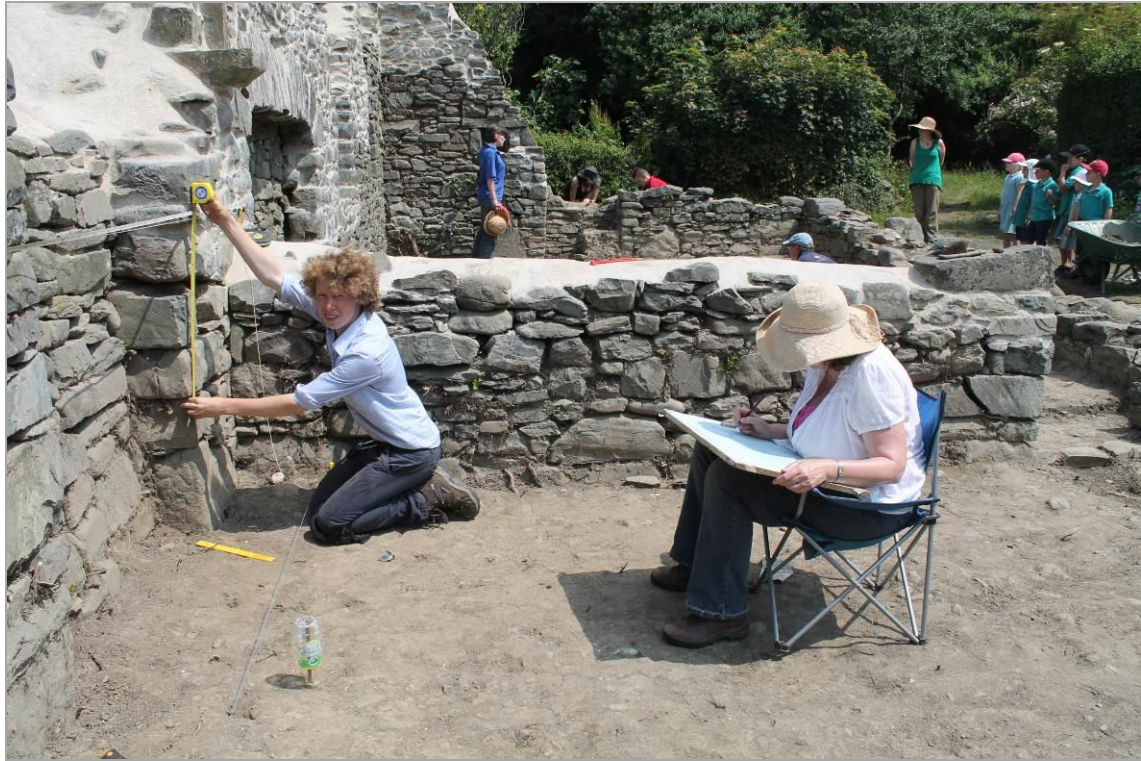
**Llun 30:** *Gwirfoddolwyr Luke a Christine yn mesur a lluniadu wyneb deheuol wal ogleddol y Neuadd.*

- 7.6.3 Cwblhawyd lluniad carreg wrth garreg wedi'i fesur â llaw o wyneb deheuol wal ogleddol y Neuadd yn ystod y tair wythnos o gloddio, ond nid oedd digon o amser i orffen y gweddill i'r lefel honno o fanylder. Pan oedd angen, tynnwyd lluniau wrth raddfa a'u defnyddio yn ystod y cam ôl-gloddio i lenwi unrhyw fanylion oedd ar goll (Llun 31).

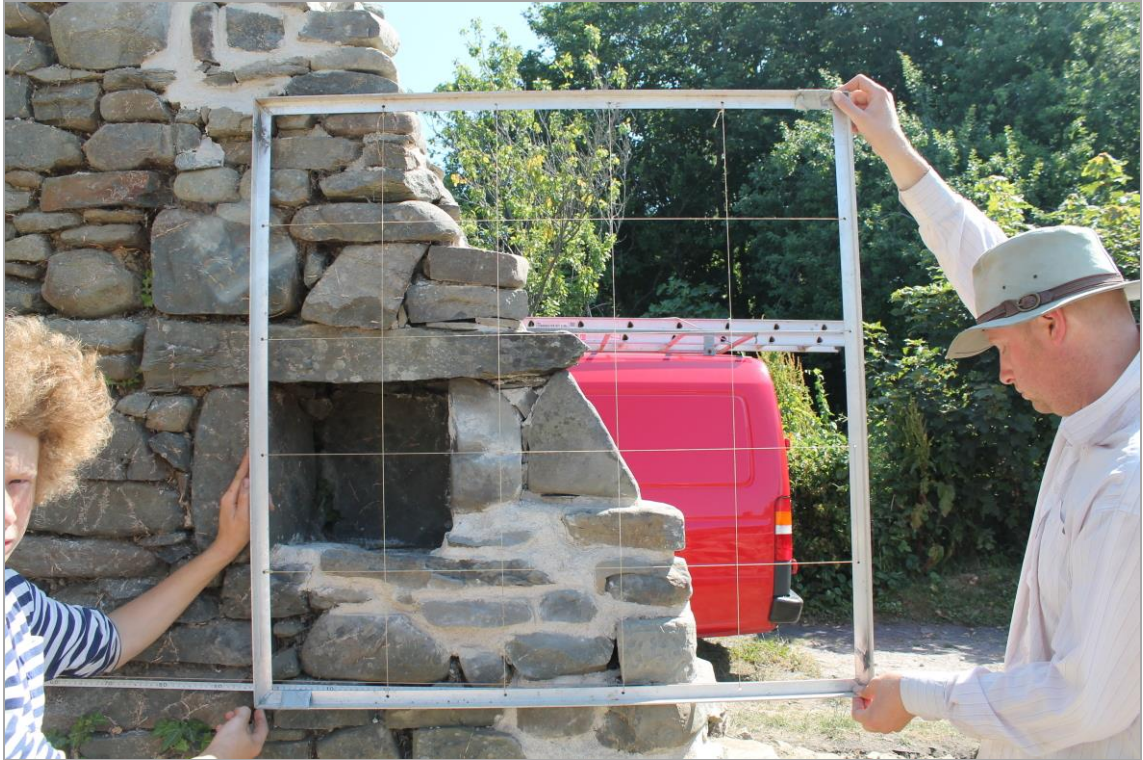
**Llun 31:** *Gwirfoddolwyr Luke a Neil yn dal ffrâm sgwâr 1m er mwyn tynnu lluniau o fanylion cilfach yn wal ddwyreiniol y Neuadd.*

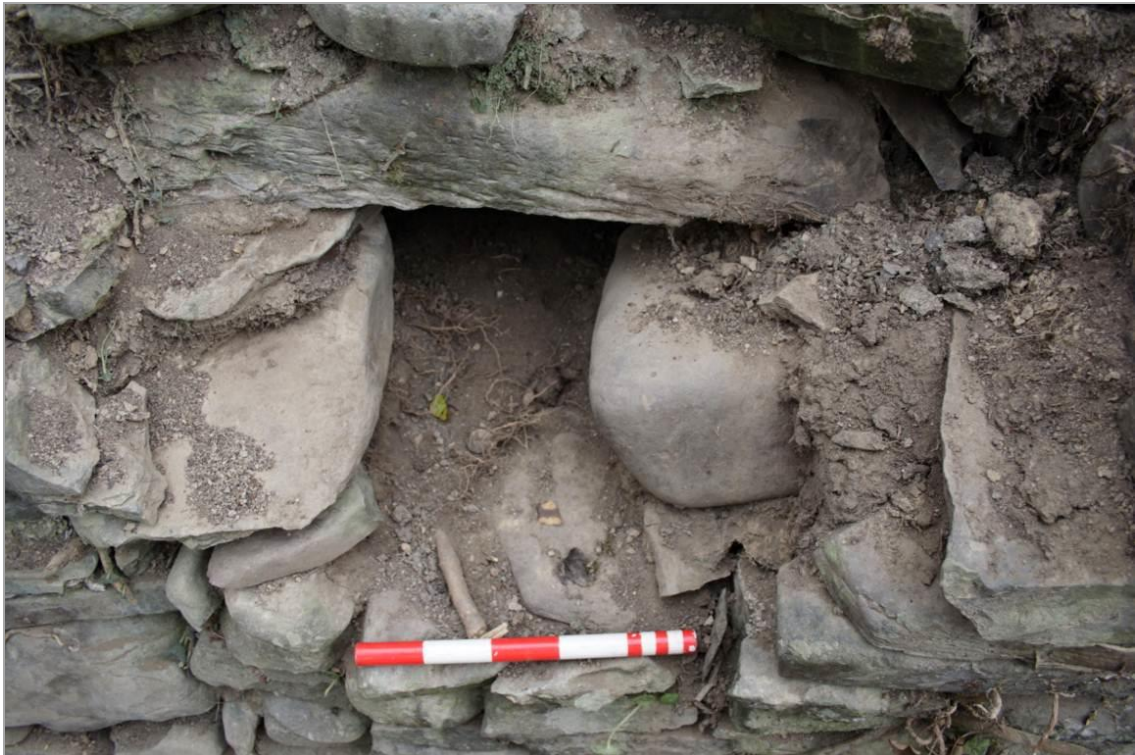
**Llun 32:** *Y ffwrn (cyn gwaith cadwraeth) a ddatgelwyd yn wyneb gogleddol y wal ogleddol ar ôl clirio'r llystyfiant.*

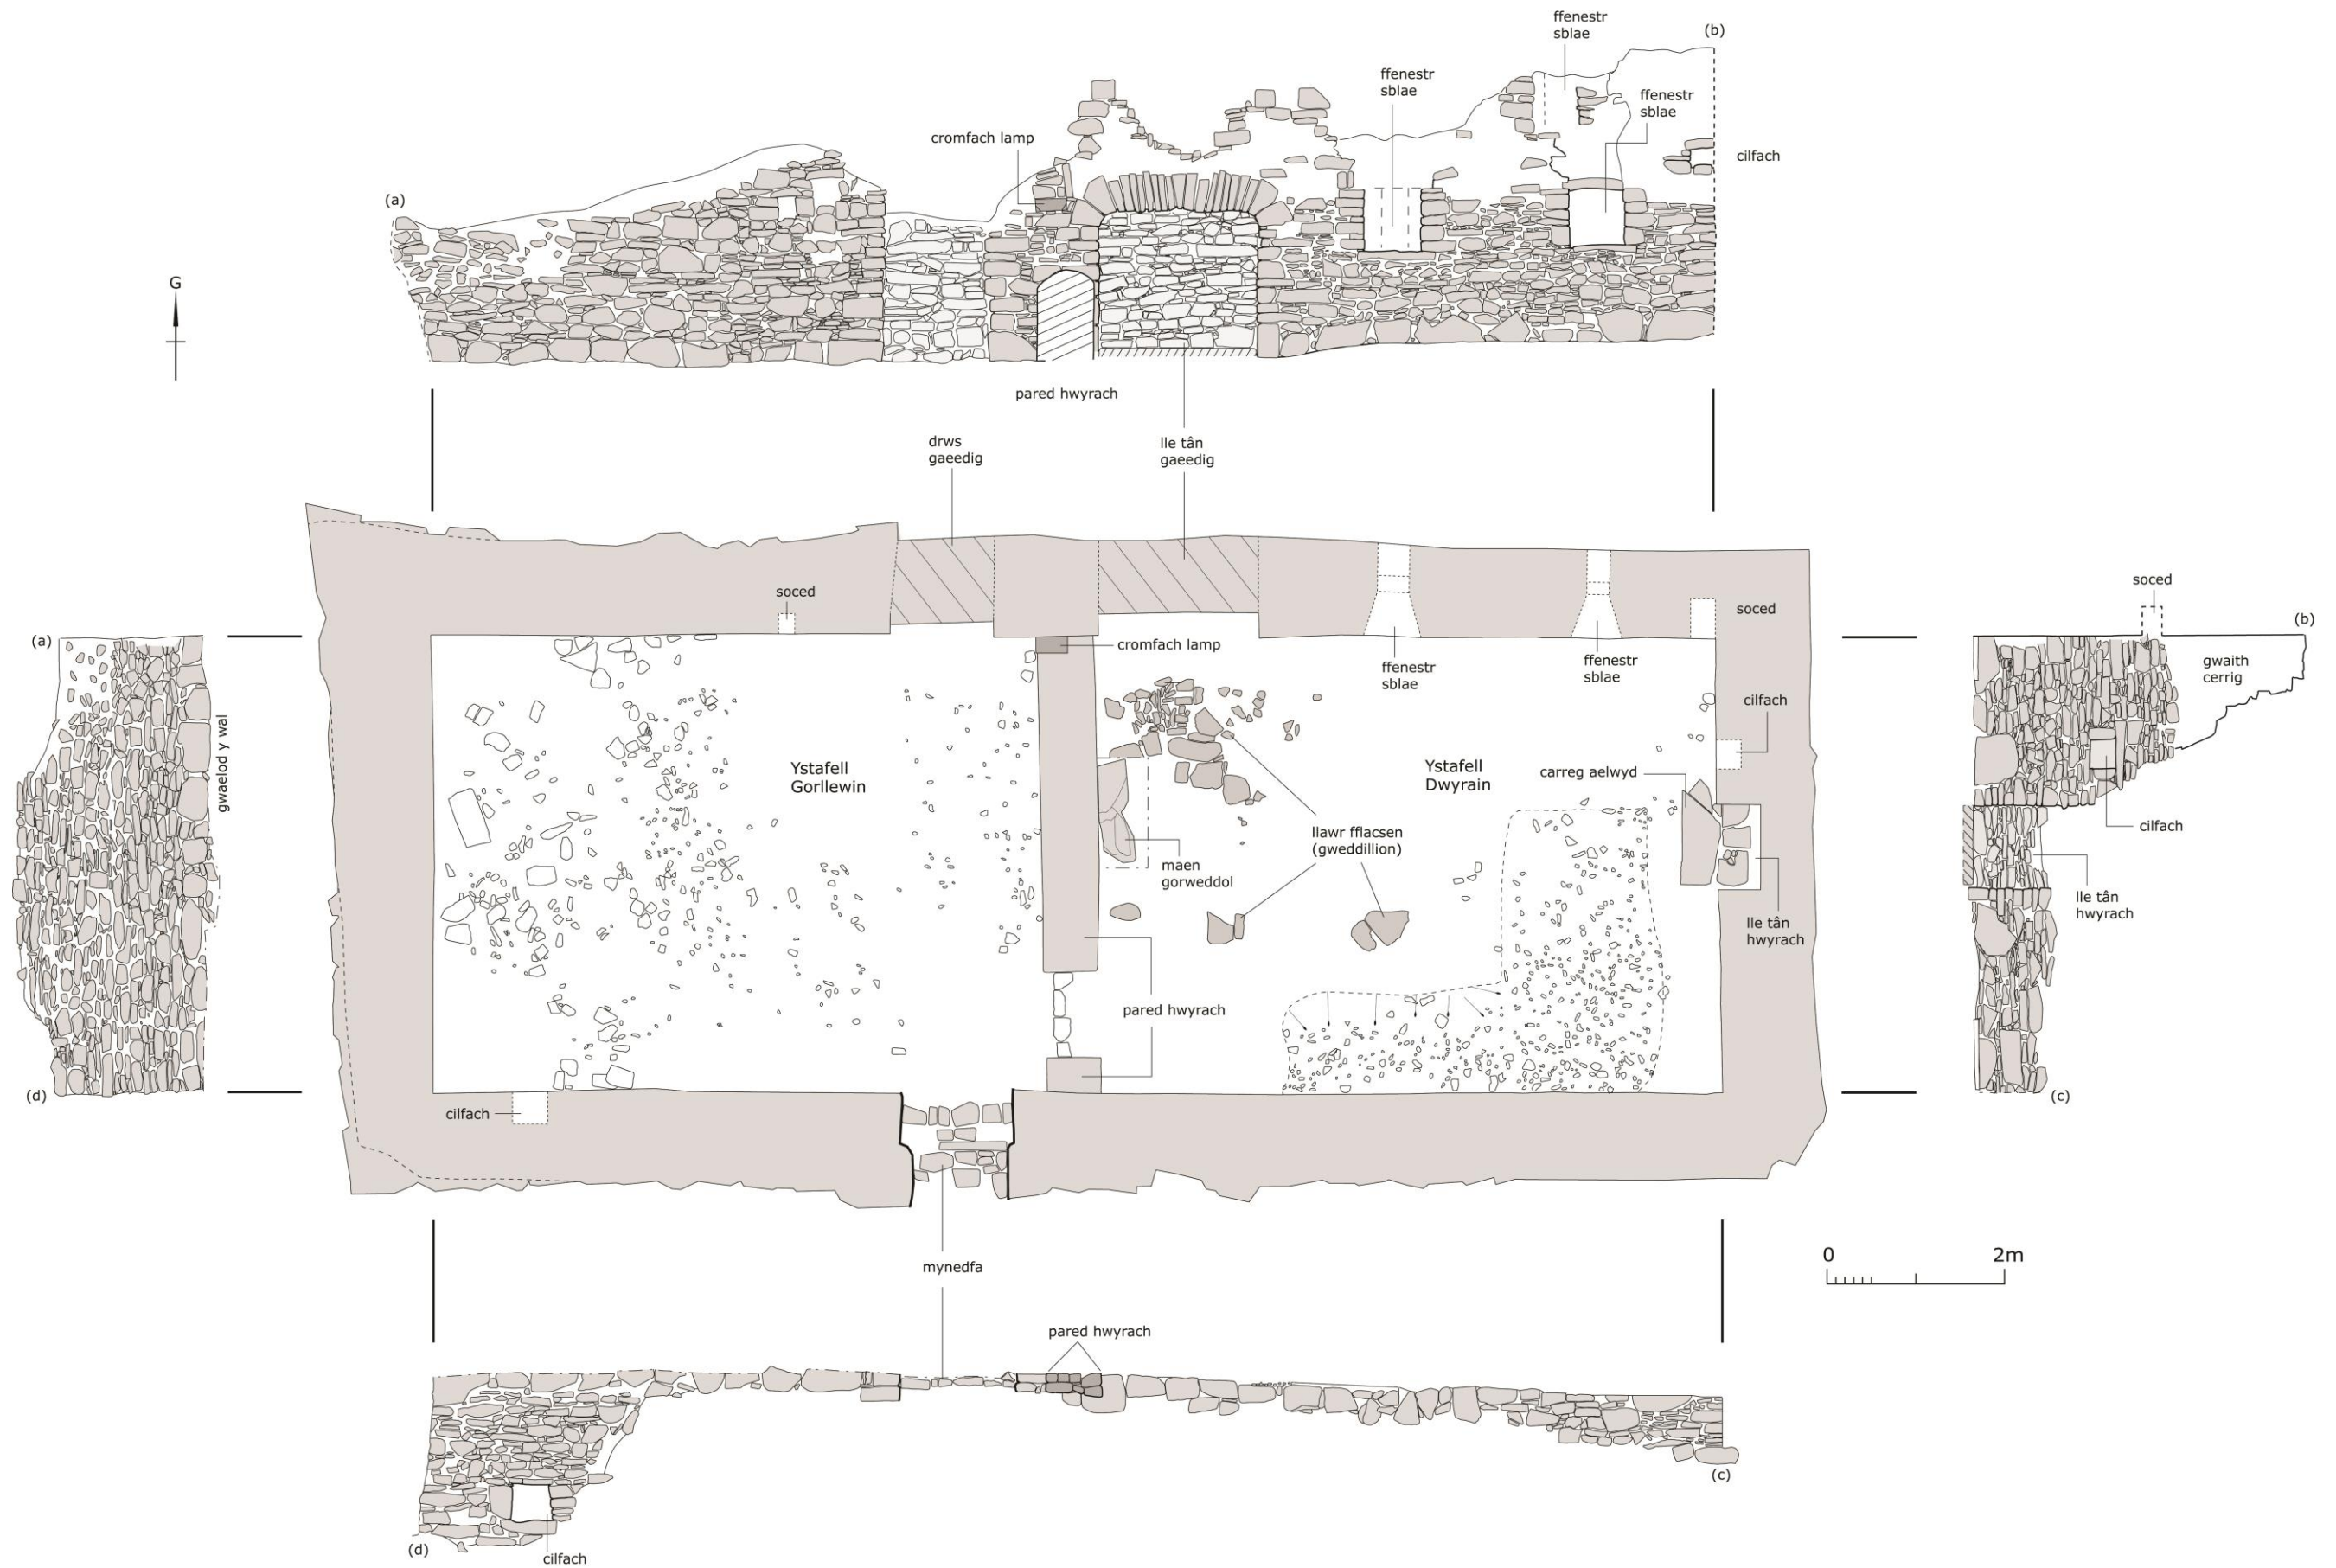
**Ffigur 13:** Cynllun terfynol a gweddlluniau o adeilad y Neuadd yn 2013.

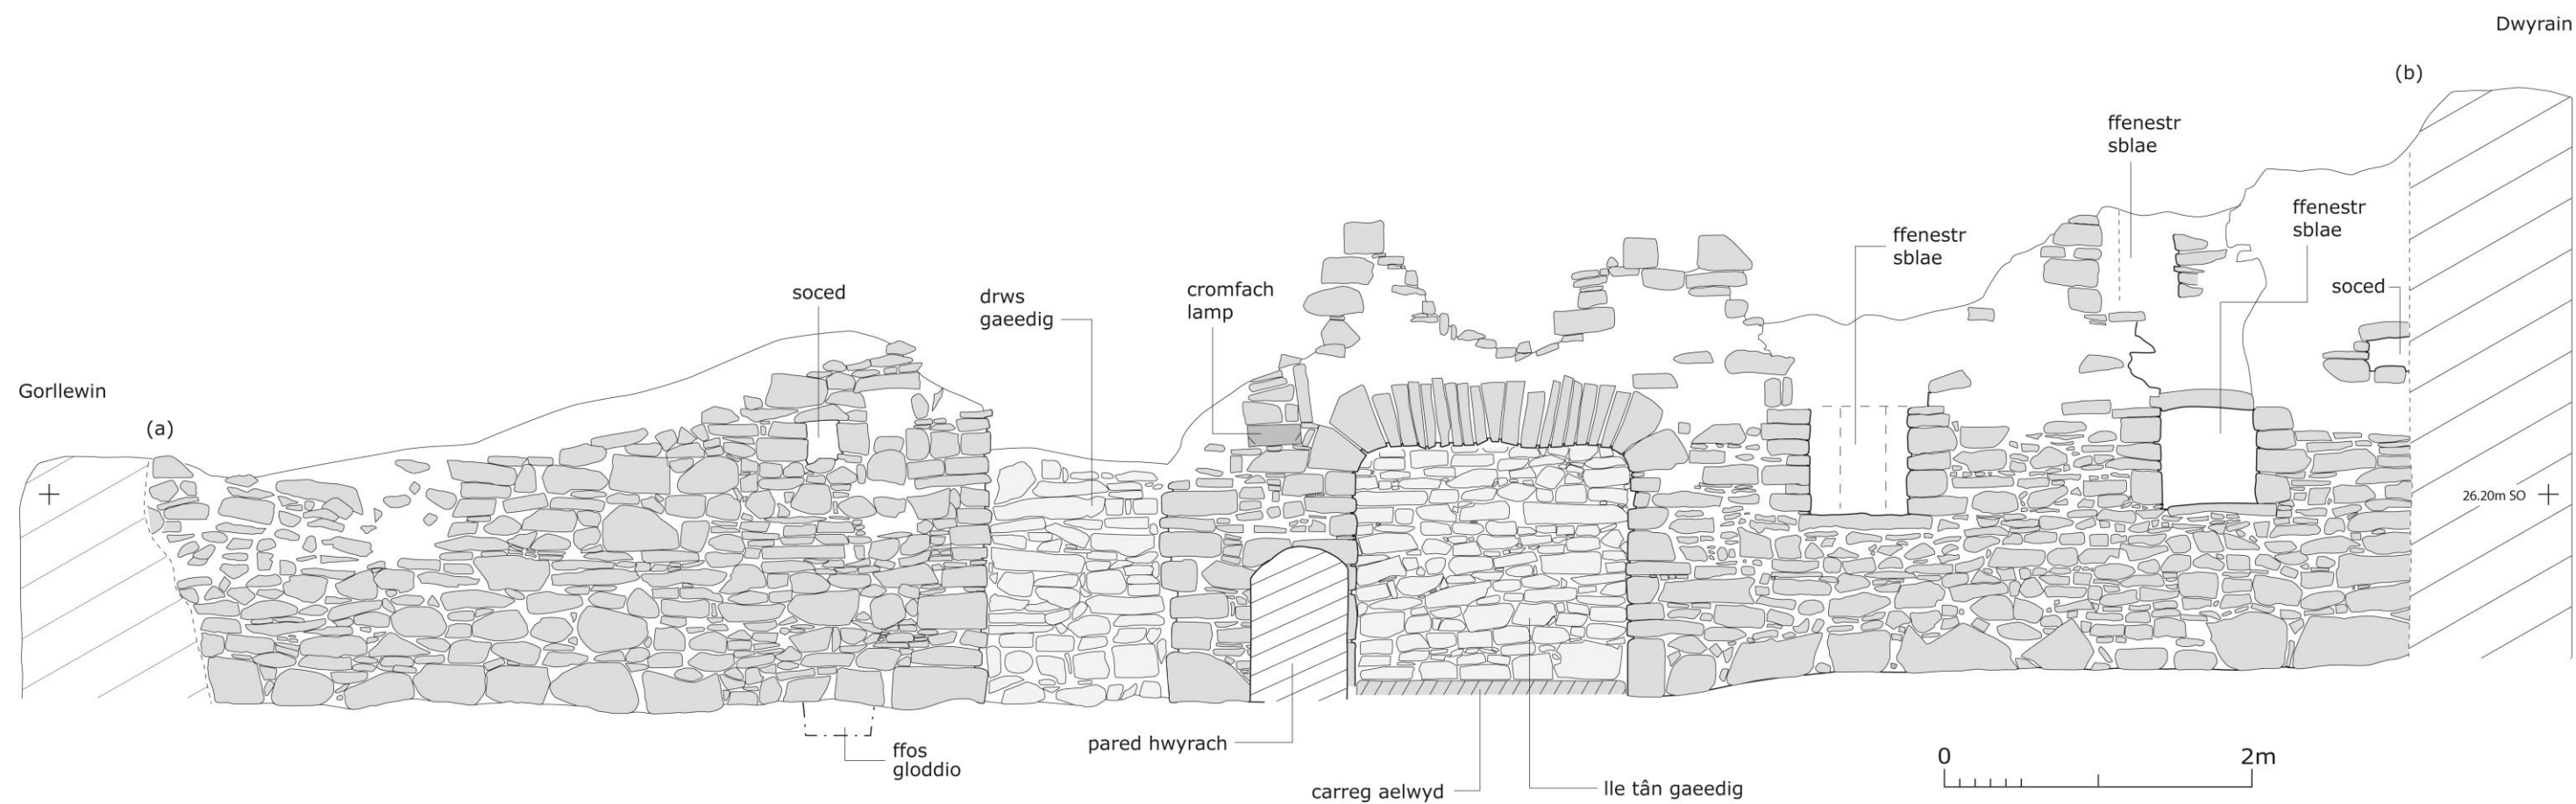
**Ffigur 14:** Gweddwlun o wyneb deheuol wal ogleddol y Neuadd.

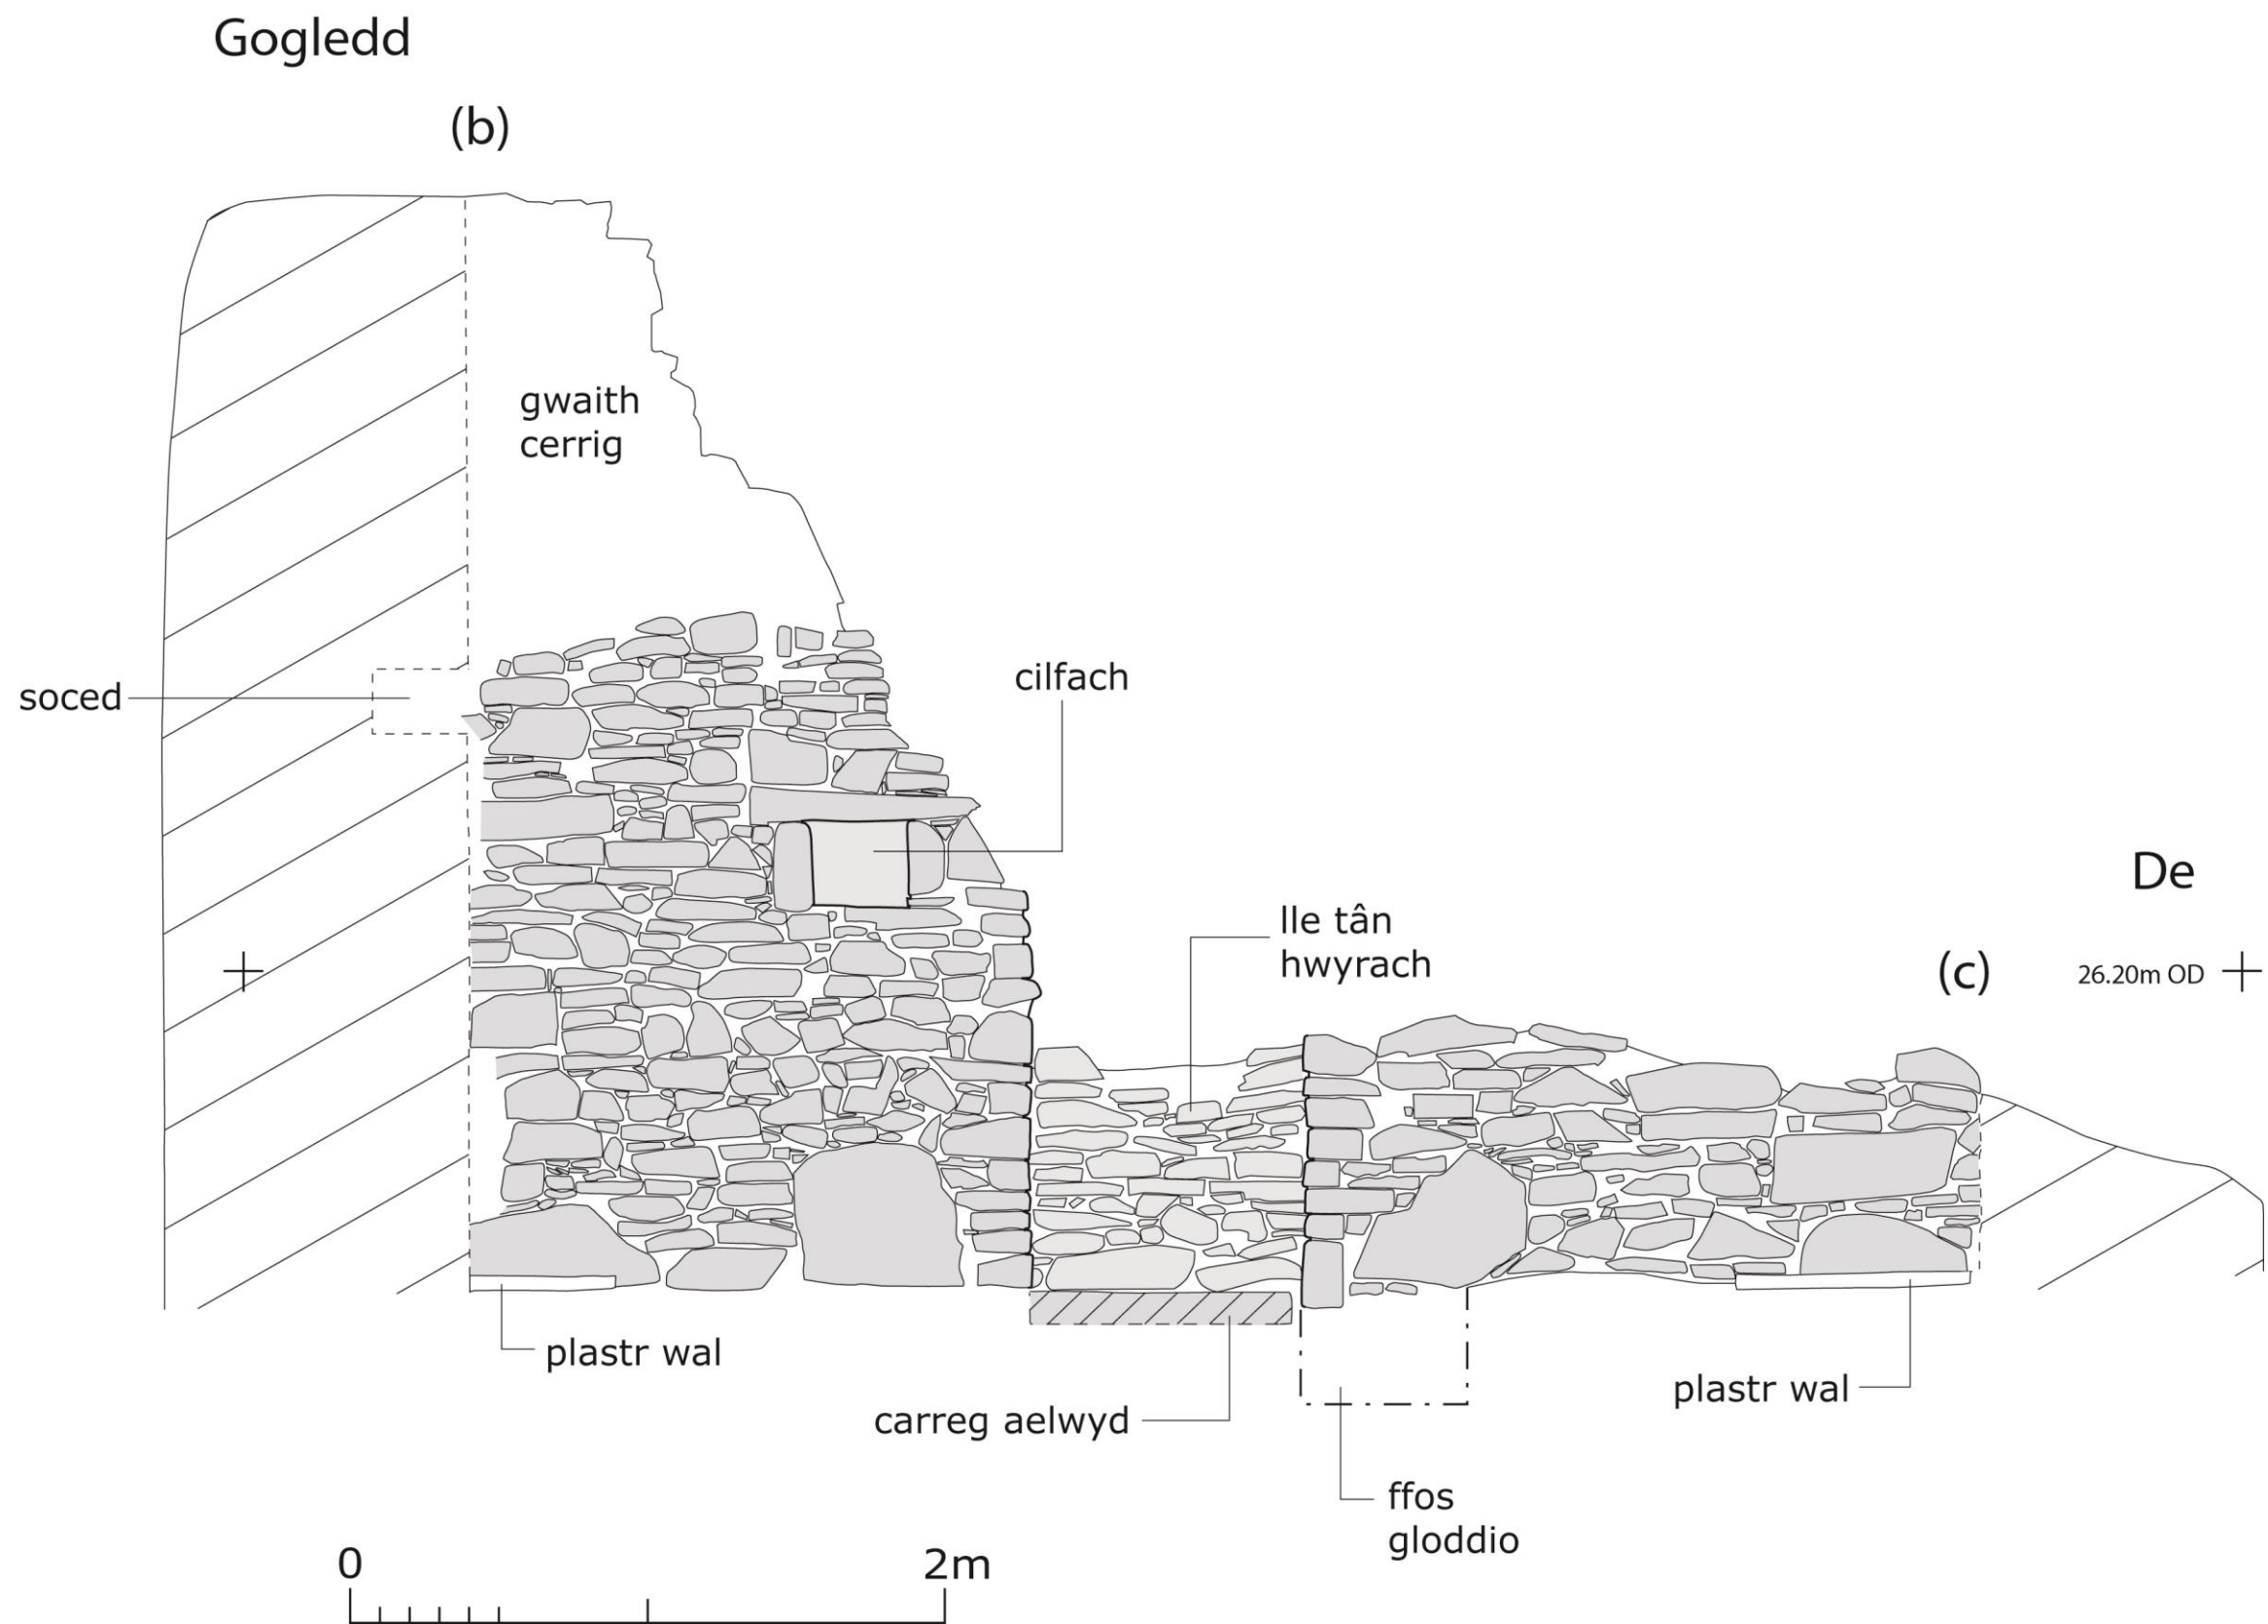
**Ffigur 15:** Gweddwlun o wyneb gorllewinol wal ddwyreiniol y Neuadd.

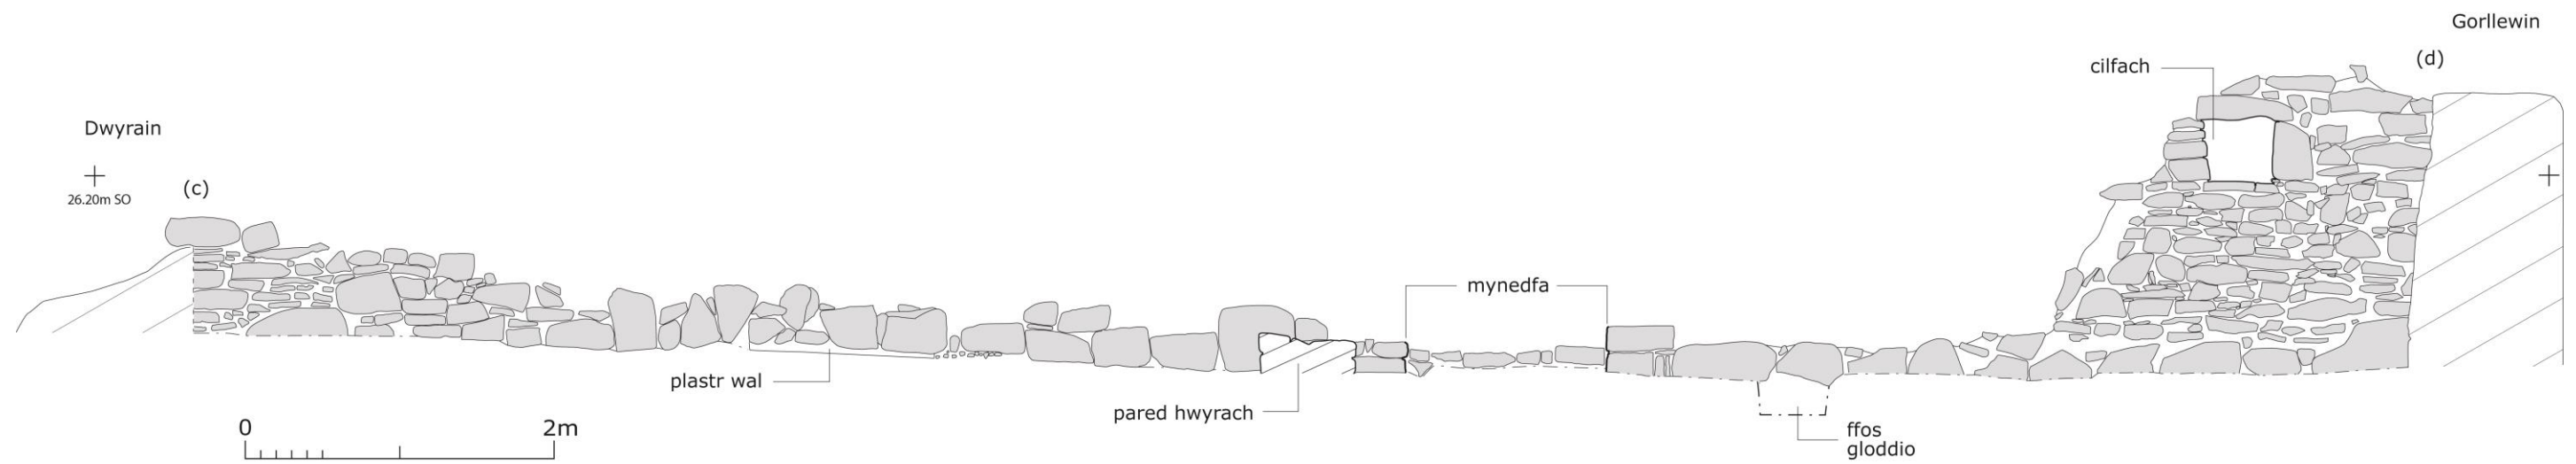
**Ffigur 16:** Gwedd lun o wyneb gogleddol wal ddeheuol y Neuadd.
