# Y NEUADD, LLANON, CEREDIGION, COFNOD O'R ADEILAD A'R CLODDIAD ARCHAEOLEGOL CYMUNEDOL

## CYFROL I

RHIF YR ADRODDIAD. 2013/57  
RHIF Y PROSIECT. 105803

Medi 2013

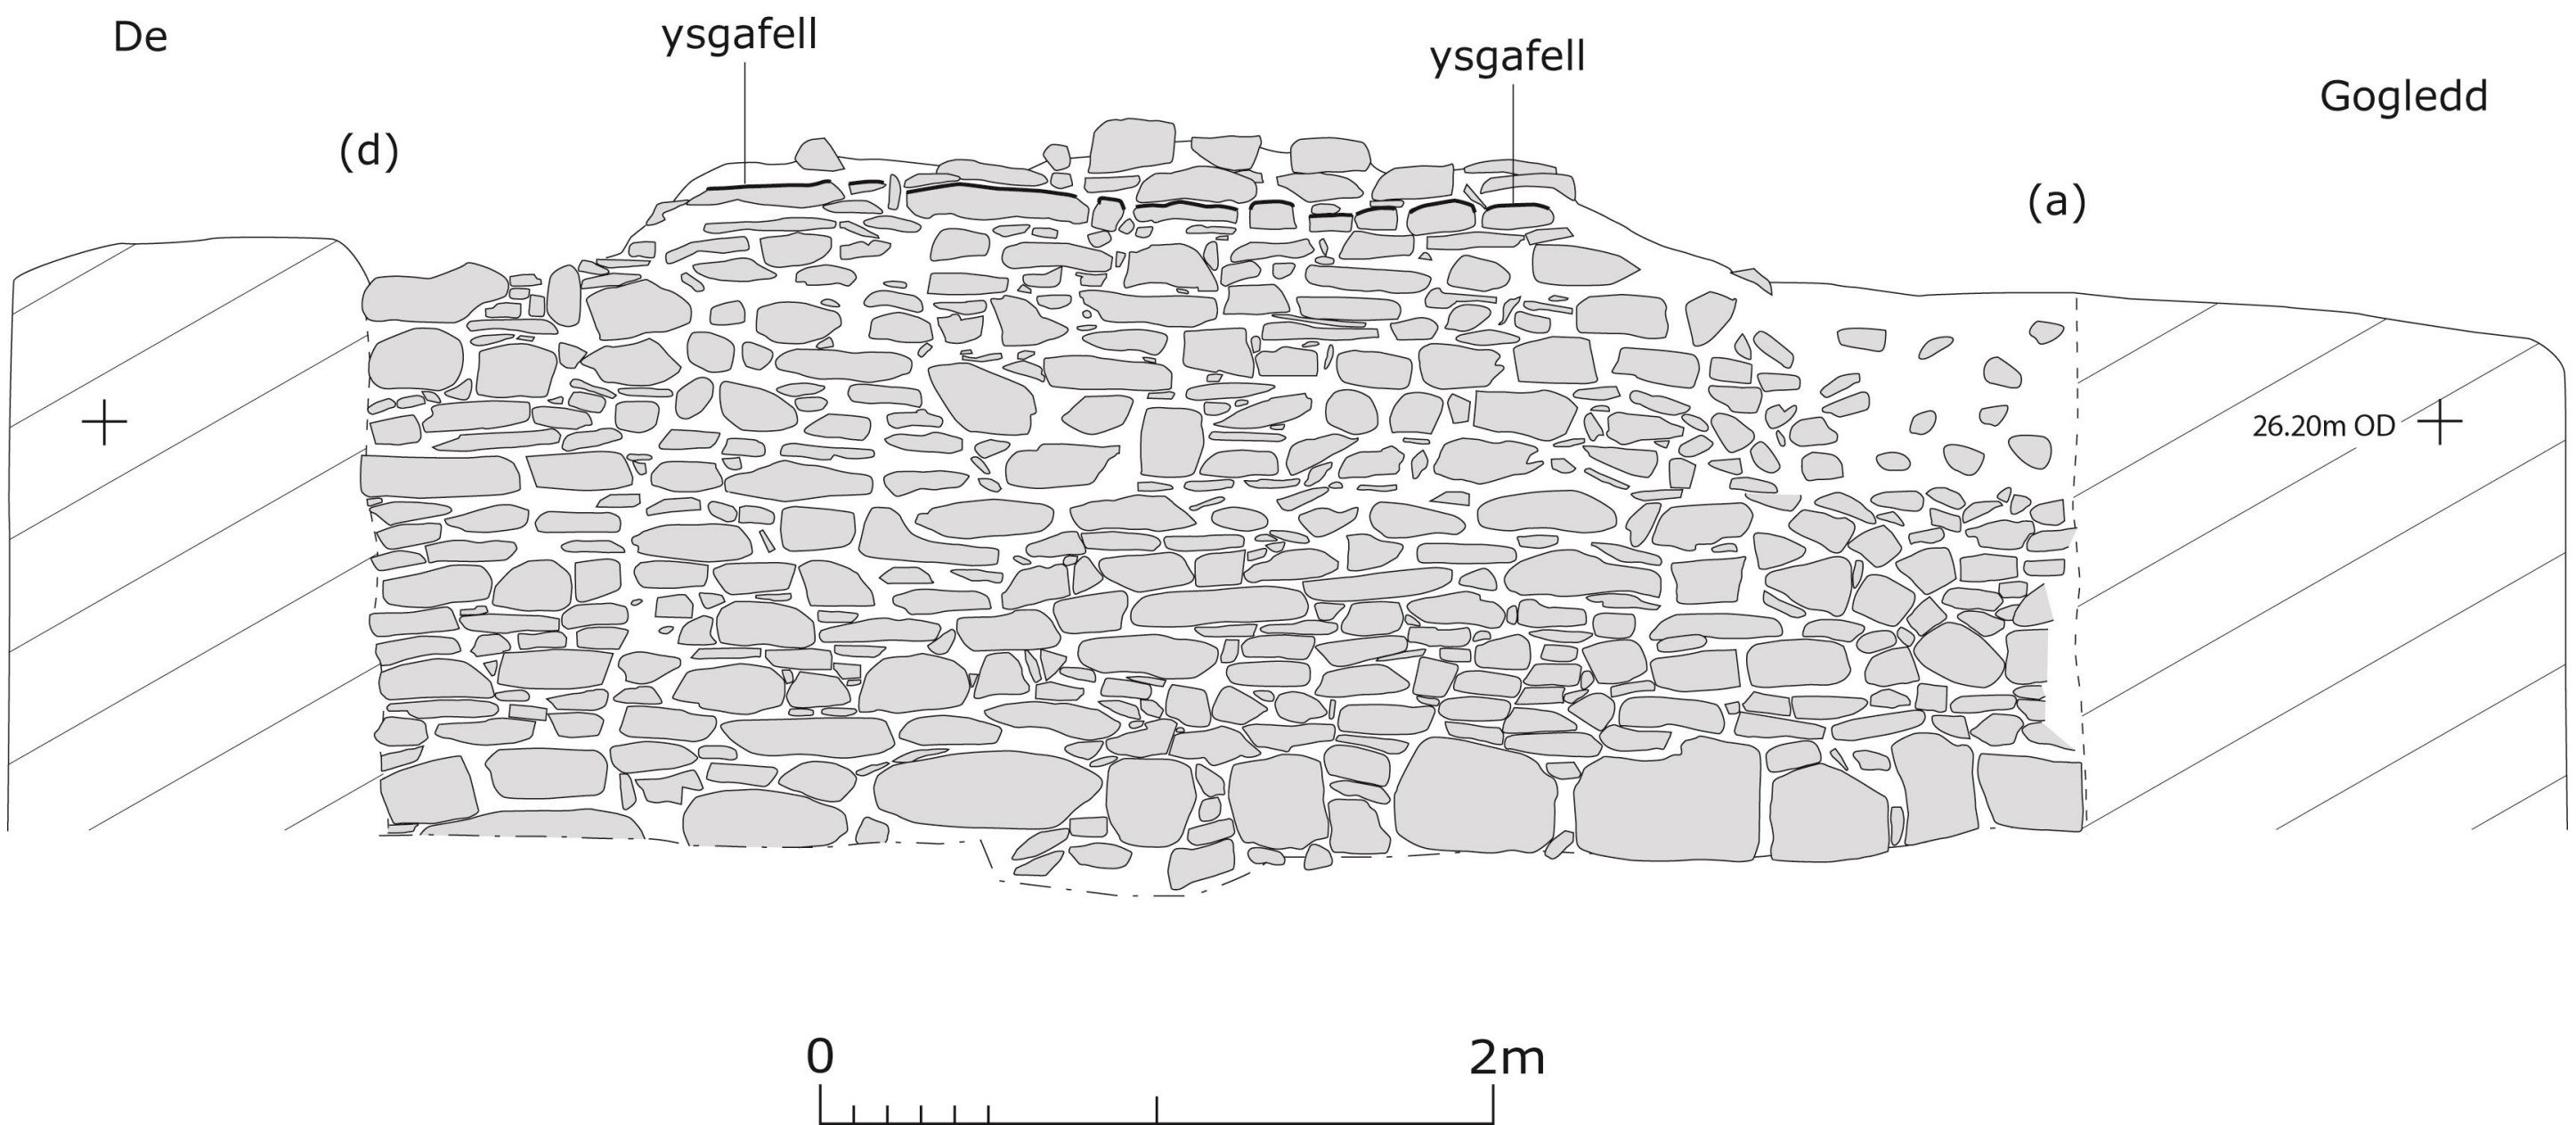
**Ffigur 17:** Gwedd lun o wyneb dwyreiniol wal orllewinol y Neuadd.
